TNO-rapport**TNO 2017 R11127****Onderzoek naar de technische oorzaak van
de gedeeltelijke instorting van de in aanbouw
zijnde parkeergarage P1 Eindhoven Airport****Technical Sciences**Van Mourik Broekmanweg 6
2628 XE Delft
Postbus 49
2600 AA Delftwww.tno.nl

Datum	22 september 2017
Auteur(s)	Ir. H. Borsje Ir. G.G.A. Dieteren
Exemplaarnummer	0100308661
Oplage	
Aantal pagina's	104 (incl. bijlagen)
Aantal bijlagen	
Opdrachtgever	Eindhoven Airport Drs. J. Meijs Luchthavenweg 13 5657 EA Eindhoven
Projectnaam	MPB Eindhoven Airport
Projectnummer	060.29207/01.01

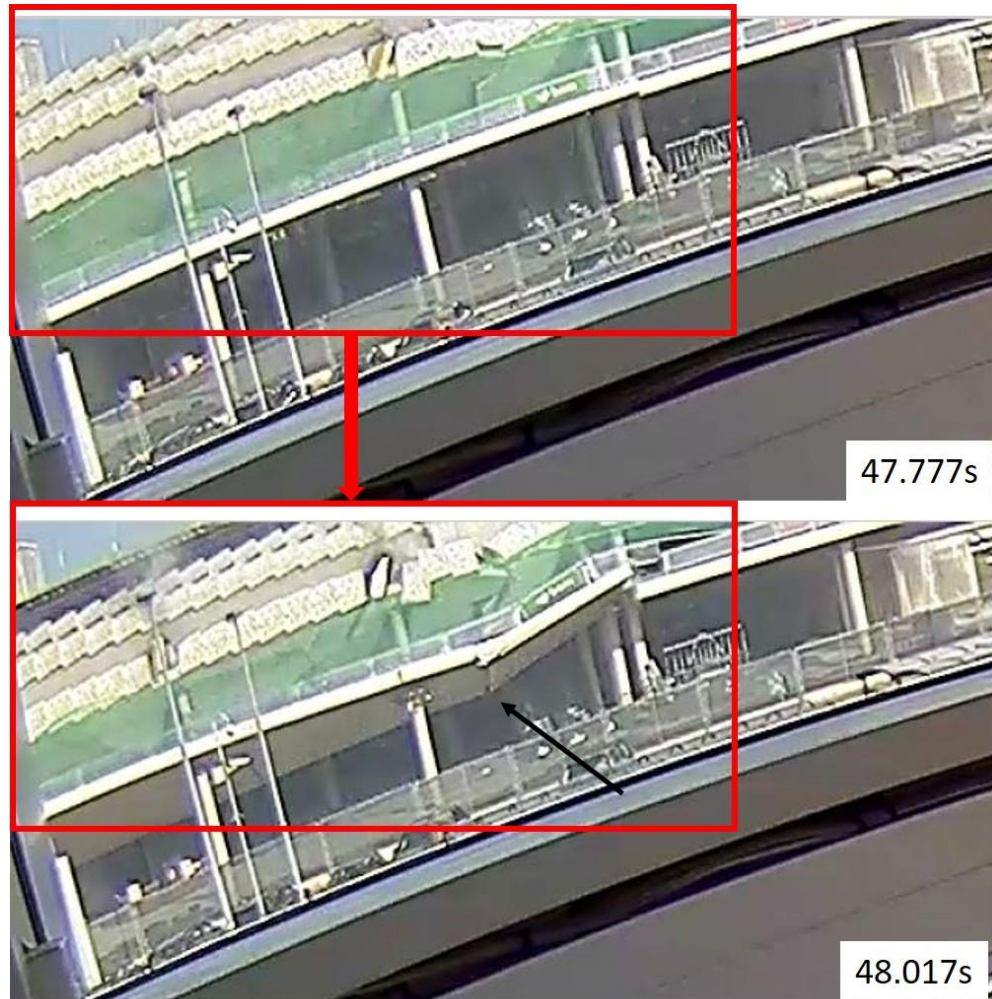
- De kolommen draaien in eerste instantie mee met de vloeren. Pas nadat de vloeren over een aanzienlijk deel van de verdiepingshoogte omlaag zijn gedraaid, bezwijken de kolommen (figuur 4.16).

Figuur 4.16: Kolommen bezwijken; in vloer 1 ontstaat breukvlak ter plaatse van naad A (bovenste beeld is op 47.777s; onderste beeld op 48.017s) [55]

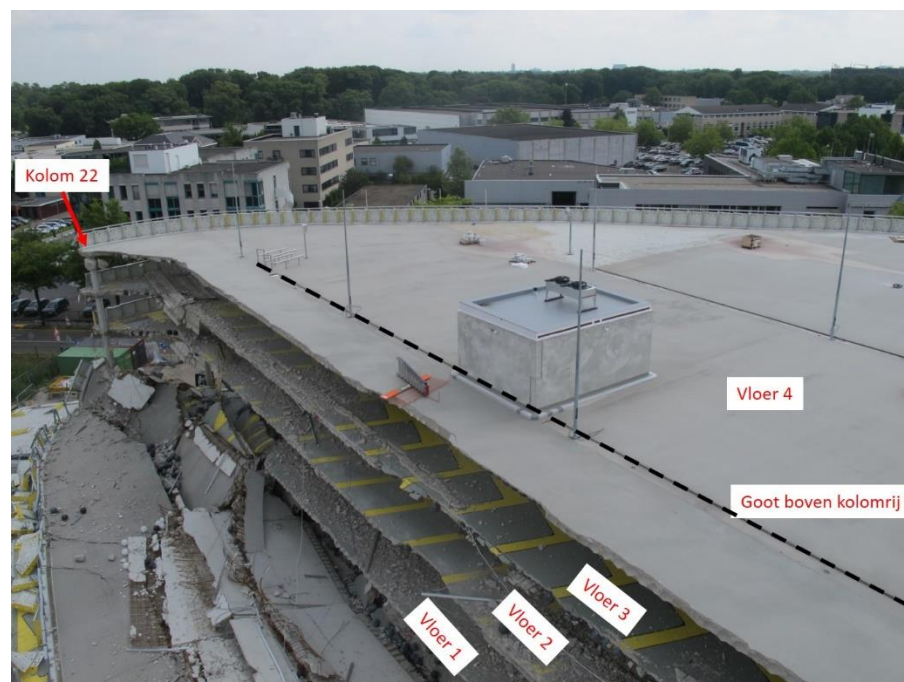
Figuur 5.3: Grens van het ingestorte deel

- De breedplaat tussen de dilatatie en naad A is gedeeltelijk losgekomen van het ter plaatse gestorte beton en hangt nog aan vloer 4.
- Alle overige breedplaten tussen naad 1 en 2 zijn volledig losgekomen van de ondergrond.

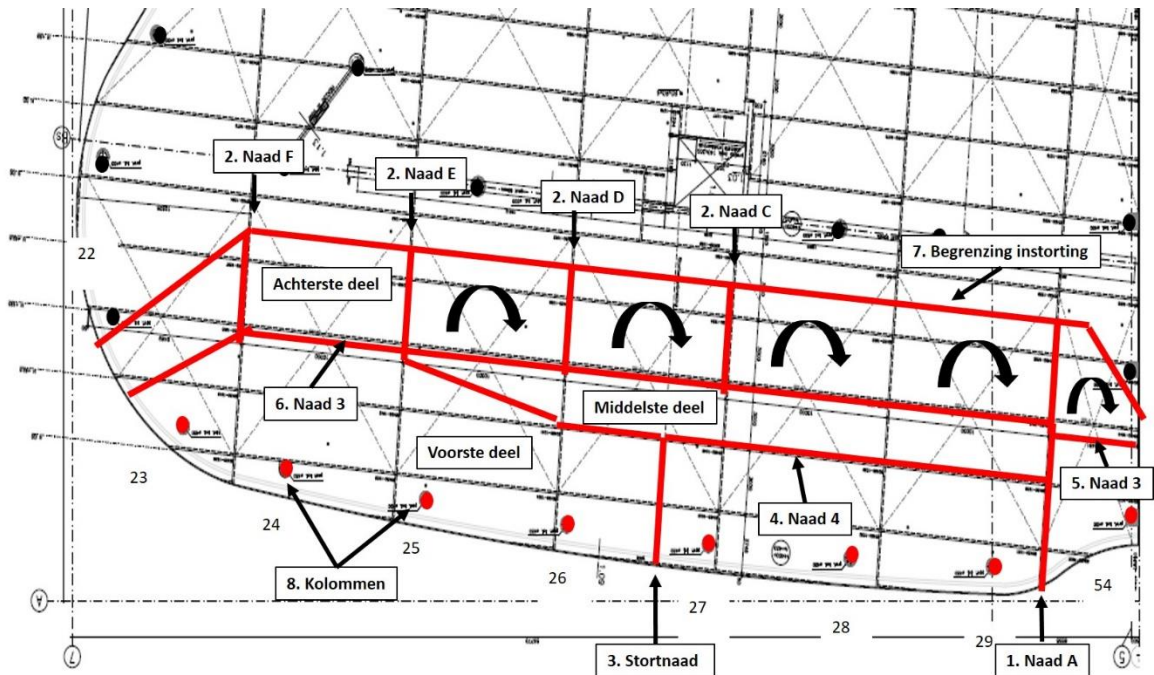
Het wegvallen van de ondersteuning door deze kolommen zou ook een startpunt geweest kunnen zijn voor de instorting van vloer 4 en daarom zijn deze kolommen in figuur 6.1 met rood gemarkeerd en ook in de volgende paragrafen geanalyseerd.

Figuur 6.1: Schematische weergave van de bezwijkvlakken in vloer 4 (rood) en de bezwijken kolommen (rood); de zwarte boogpijlen duiden op de vloerdelen die na de instorting ondersteboven lagen

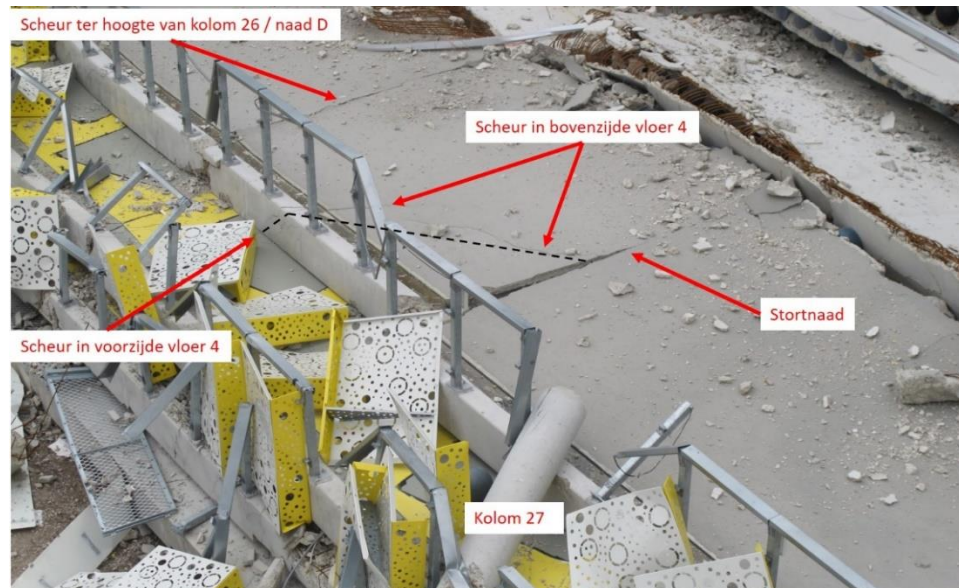
Figuur 6.2: Waargenomen scheurvorming nabij bezwijkvlak in stortnaad

Aan de zijde van kolom 26 is sprake van een diagonale scheur in het voorste deel van vloer 4, in de hoek aan de voorzijde, zoals weergegeven in figuur 6.2. Het verloop van deze scheur kan alleen verklaard worden door een neerwaartse belasting op de hoek aan de voorzijde, nabij de stortnaad. Een dergelijke belasting kan op de volgende twee manieren ontstaan:

Uit het voorgaande volgt dat het zeer onwaarschijnlijk is dat het bezwijkvlak in de stortnaad, in het vloerveld tussen de kolommen 26 en 27, het startpunt is geweest van de instorting van vloer 4.

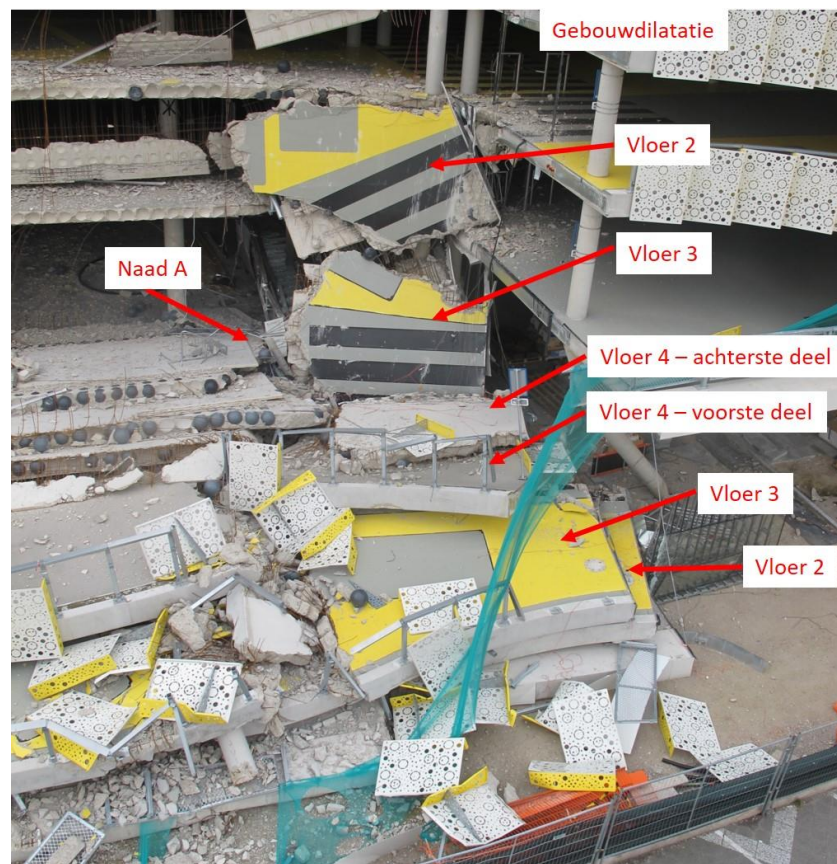
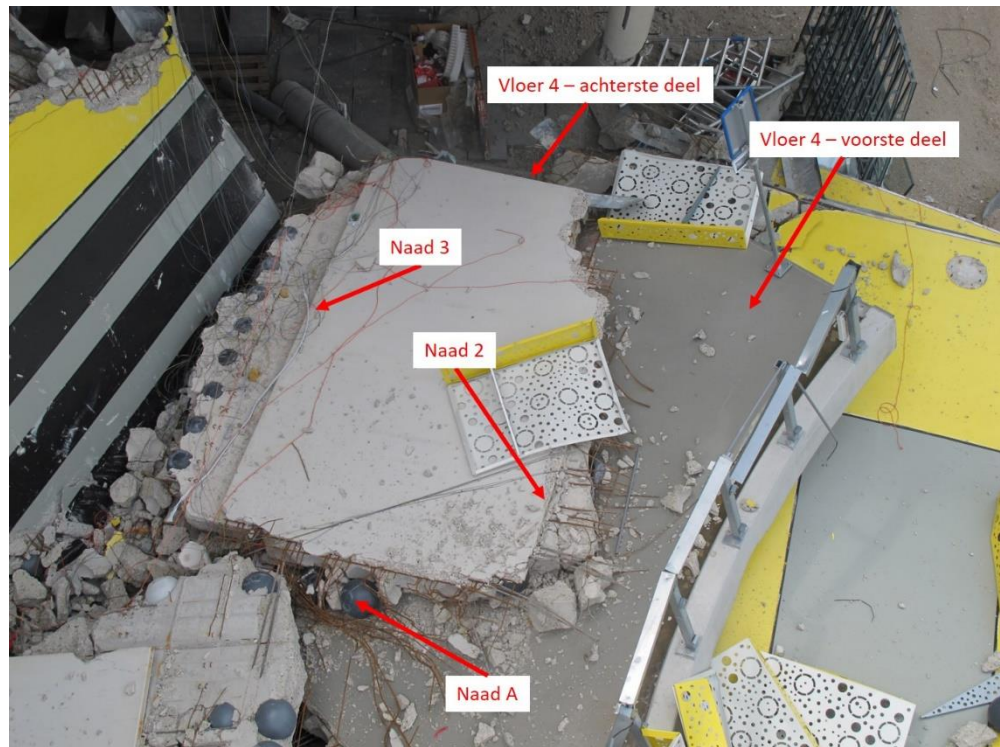
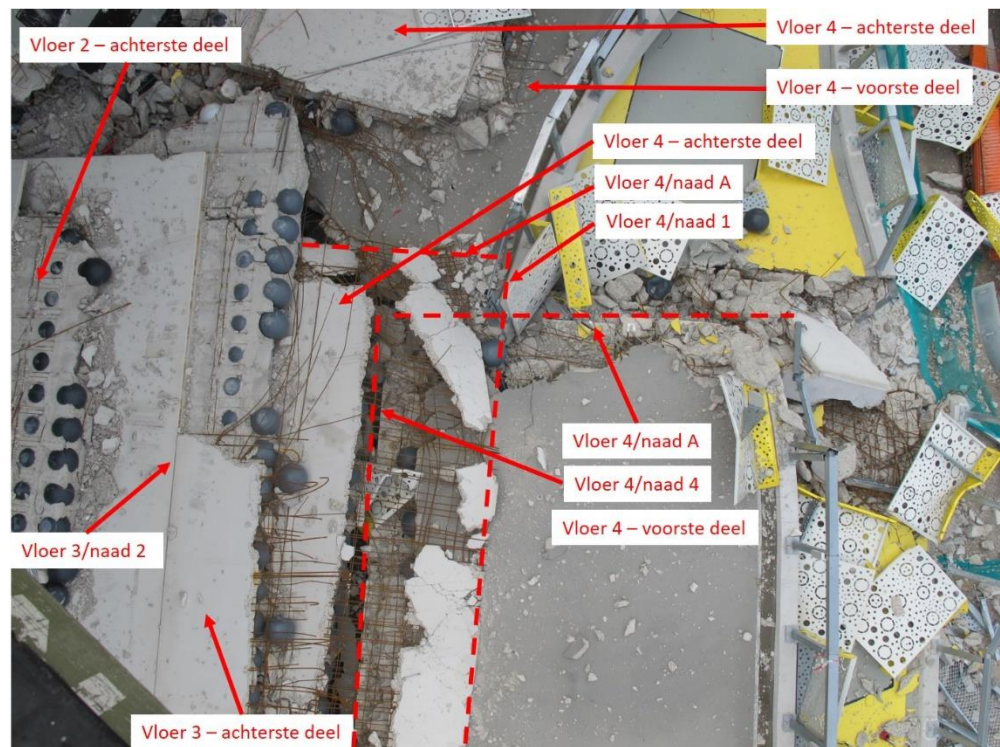
Het achterste deel van vloer 4 ligt ondersteboven op het voorste deel van vloer 4 (foto A.8 - A.10). Het achterste deel van vloer 3 staat nagenoeg verticaal tegen het niet-ingestorte deel van het gebouw. Het achterste deel van vloer 2 hangt aan het niet-ingestorte deel van het gebouw.

Foto A.8: Overzicht van het ingestorte deel tussen de dilatatie en naad A

Foto A.9: Overzicht van het ingestorte deel tussen de dilatatie en naad A

Foto A.10: Overzicht van het ingestorte deel ter plaatse van naad A

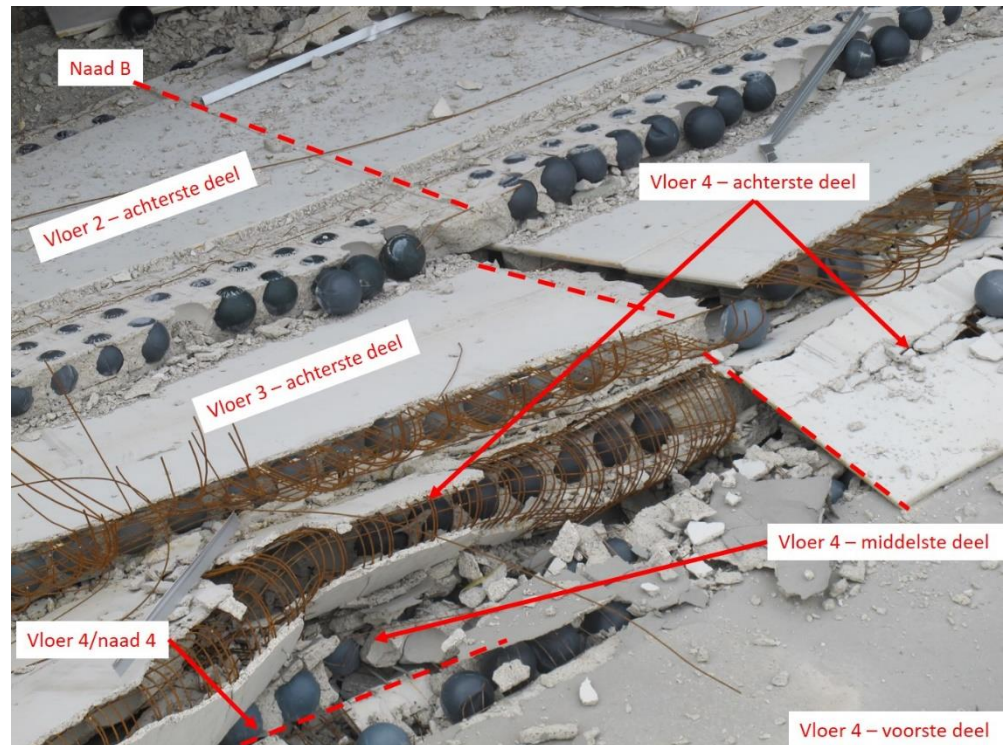
Het achterste deel van vloer 4 vertoont bezwijkvlakken in breedterichting, ter plaatse van naad C (foto A.15 en A.16), naad D (foto A.19 en A.20) en naad E (foto A.23). Nabij naad B is in het ter plaatse gestorte beton mogelijk wel een scheur in breedterichting aanwezig, maar geen bezwijkvlak (foto A.13).

- Nabij naad B is mogelijk wel een scheur aanwezig, maar geen bezwijkvlak (foto A.13). Tussen de vloerdelen aan beide zijden van naad B is geen ruimte aanwezig.
- Nabij de naden C en D is een bezwijkvlak aanwezig en liggen de vloerdelen aan beide zijden van de naden enigszins uit elkaar (foto A.15 en A.16).
- Nabij naad E ligt het vloerdeel aan de rechter zijde van de naad tegen het vloerdeel aan de linker zijde van de naad (foto A.23).

Foto A.13: Overzicht van het ingestorte deel ter plaatse van naad B

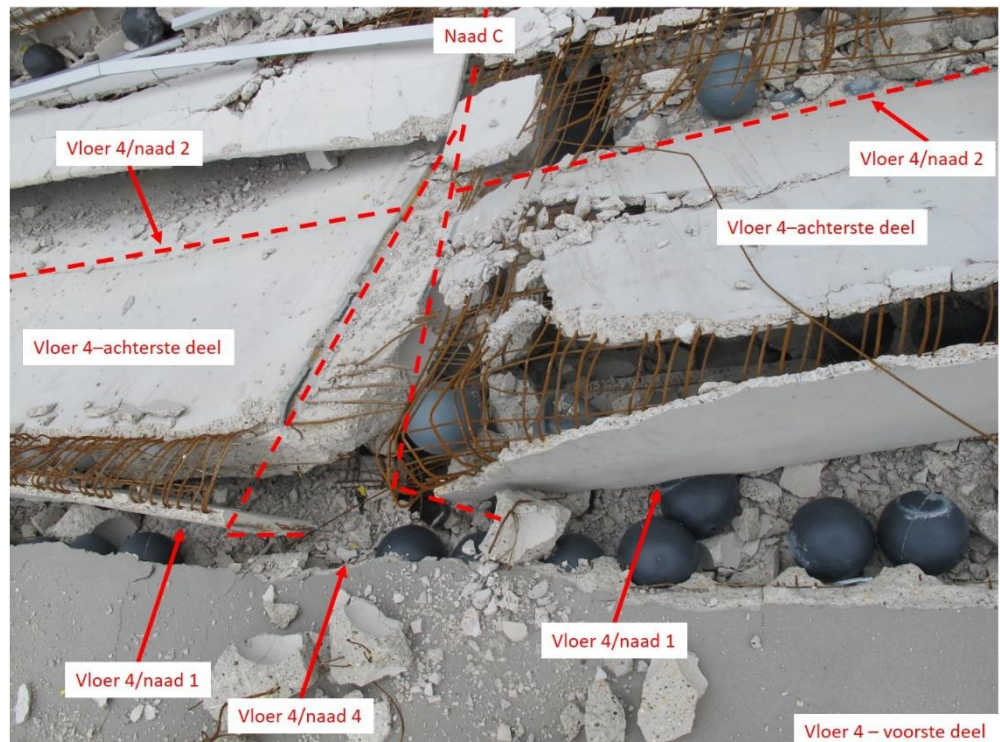
Foto A.16: Overzicht van het ingestorte deel ter plaatse van naad C

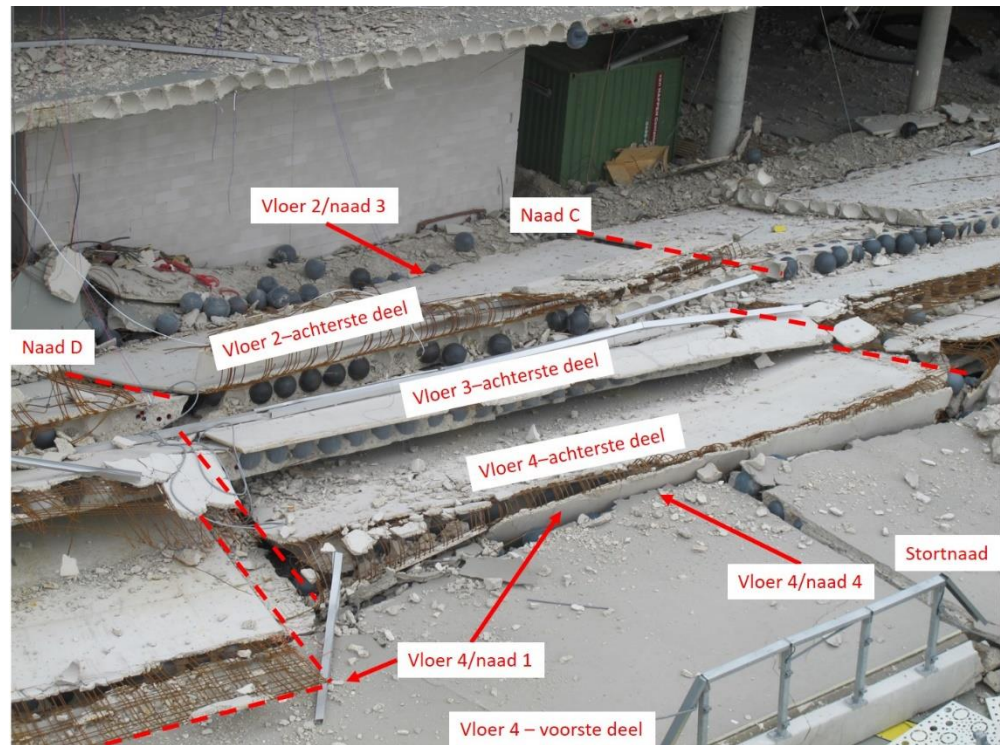
Foto A.19: Overzicht van het ingestorte deel van naad C tot naad D

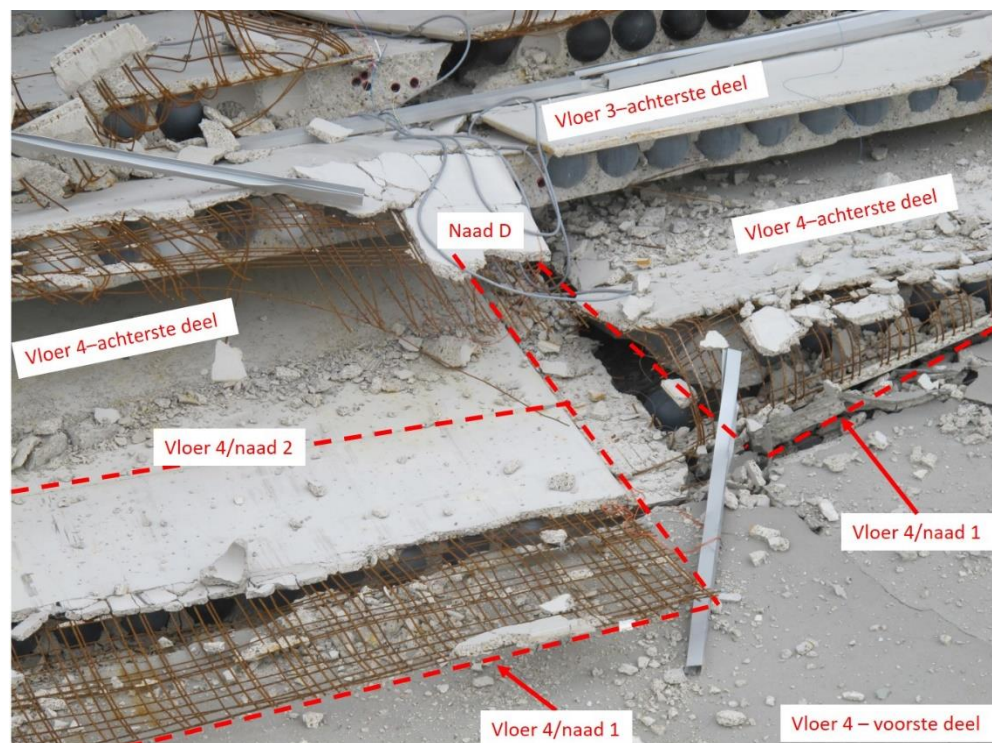
Foto A.20: Overzicht van het ingestorte deel ter plaatse van naad D

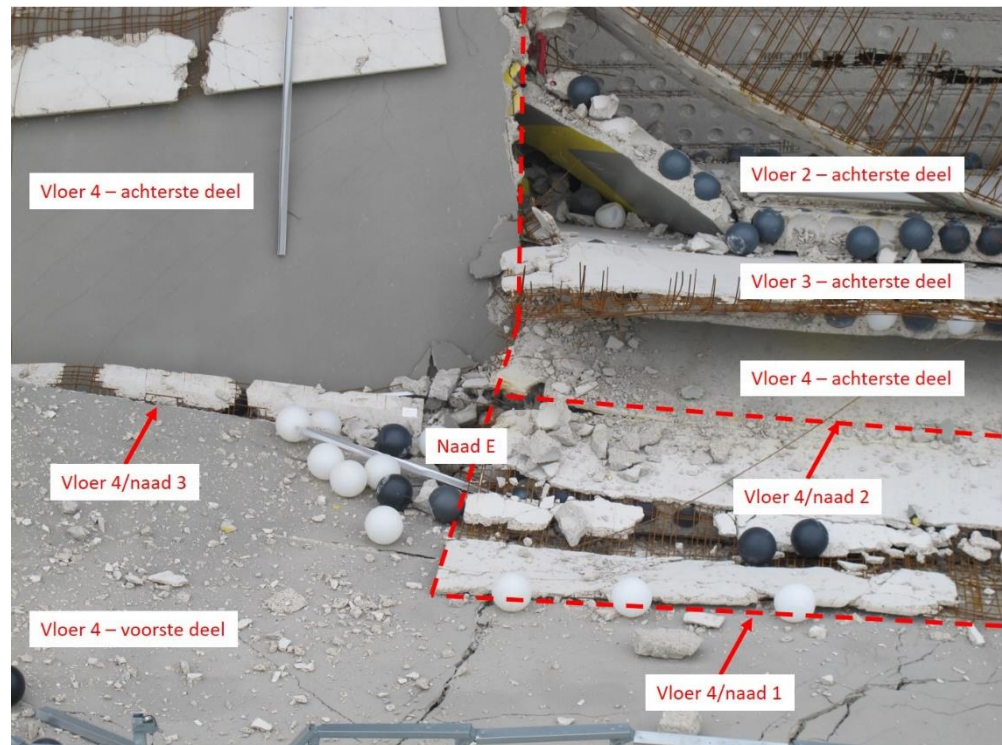
Ter hoogte van naad E is dit deel gescheurd, maar de delen aan beide zijden van de scheur zijn nog wel met elkaar verbonden (foto A.23 en A.25).

Foto A.23: Overzicht van het ingestorte deel ter plaatse van naad E

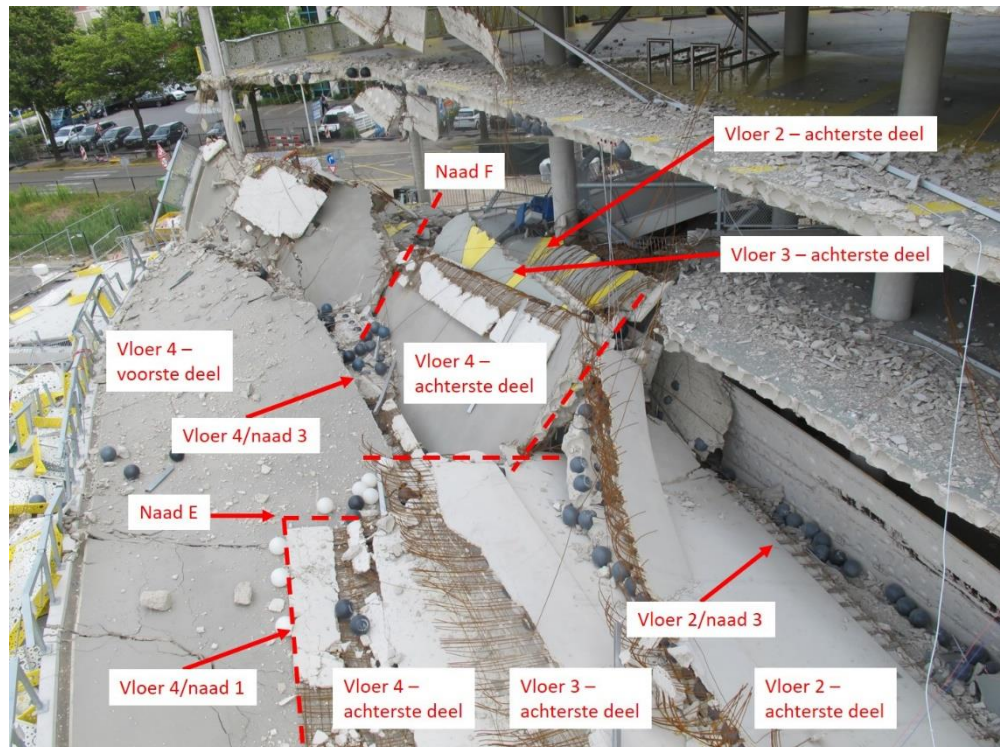
Foto A.25: Overzicht van het ingestorte deel van naad E tot naad F

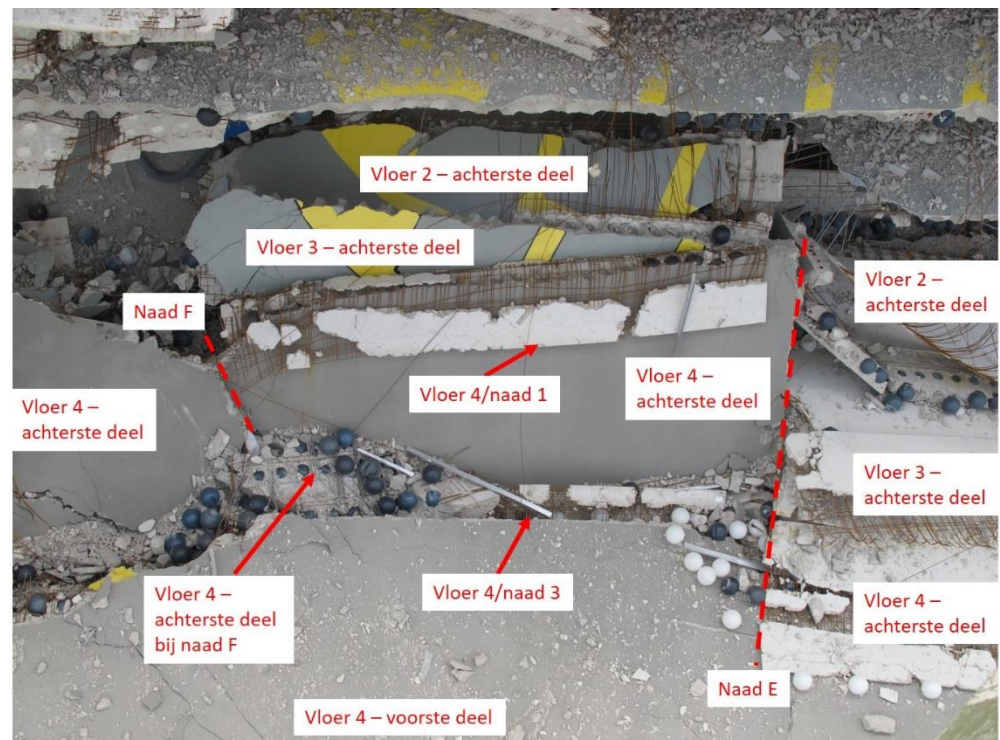
Ter hoogte van naad F is een deel uit het achterste deel van vloer 4 gebroken (foto A.26). Dit deel ligt ondersteboven ter hoogte van de aansluiting van het voorste deel van vloer 4 aan het achterste deel.

Foto A.26: Overzicht van het ingestorte deel van naad E tot naad F

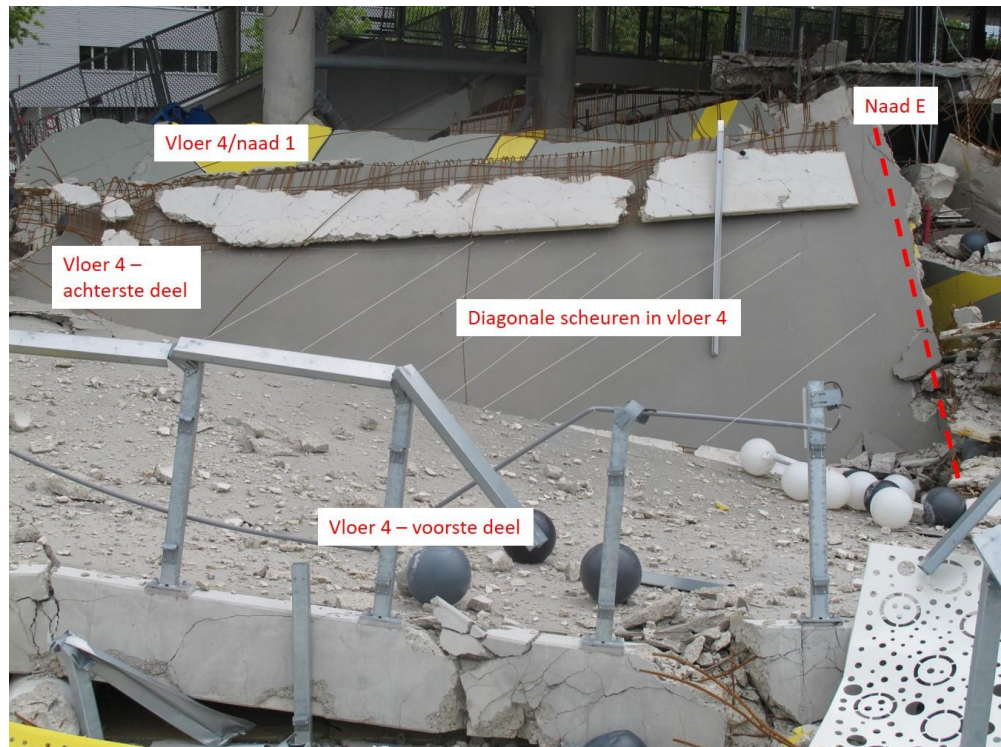
Dit deel van de achterzijde van vloer 4 vertoont relatief veel diagonale scheuren, zoals gemarkeerd in foto A.27.

Foto A.27: Detail van het ingestorte deel van naad E tot naad F; diagonale scheuren in het achterste deel schematisch ingetekend

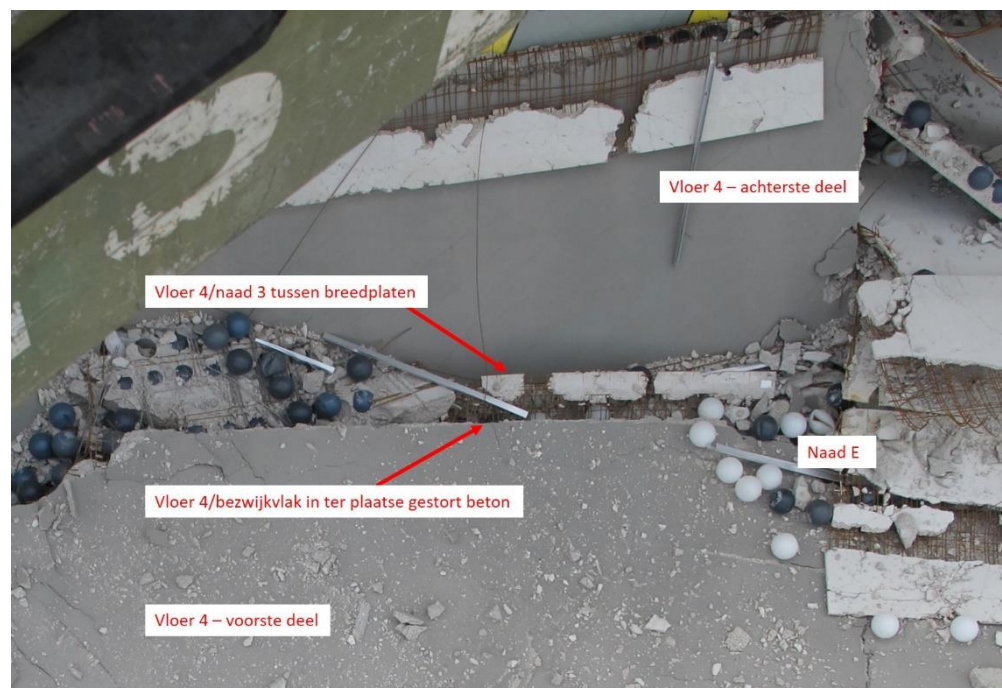
Foto A.30: Vloer 4 – bezwijkvlak nabij naad 3 (tussen naad E en F)

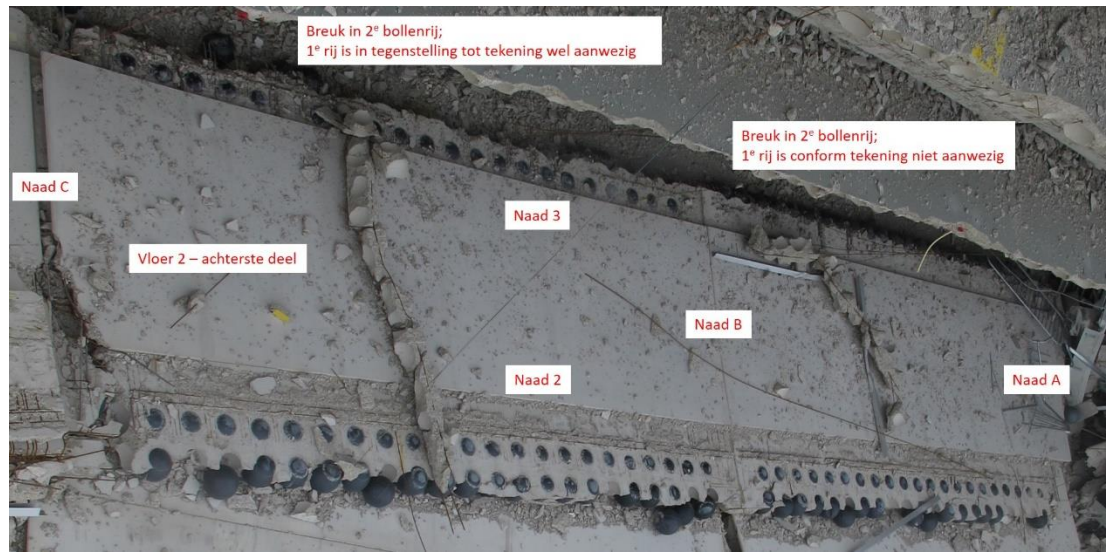
Foto A.31: Vloer 2 – bezwijkvlak nabij naad 3 (tussen naad A en C)

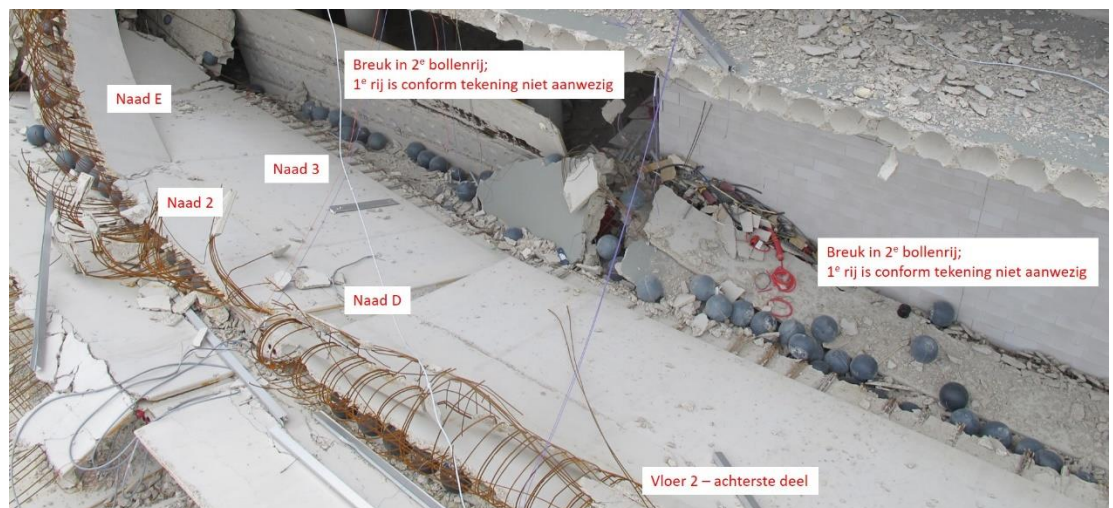
Foto A.32: Vloer 2 – bezwijkvlak nabij naad 3 (tussen naad E en F)

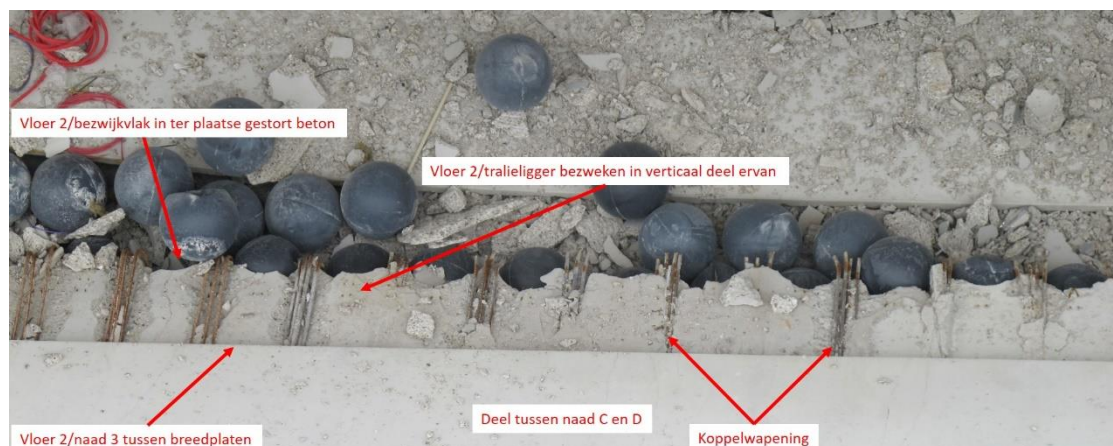
Foto A.33: Vloer 2 – detail van bezwijkvlak nabij naad 3
