Praktijkvoorbeeld proefbelastingen nieuwbouw met vizels

Proefbelastingen breedplaatvloeren 2

Beschrijving project

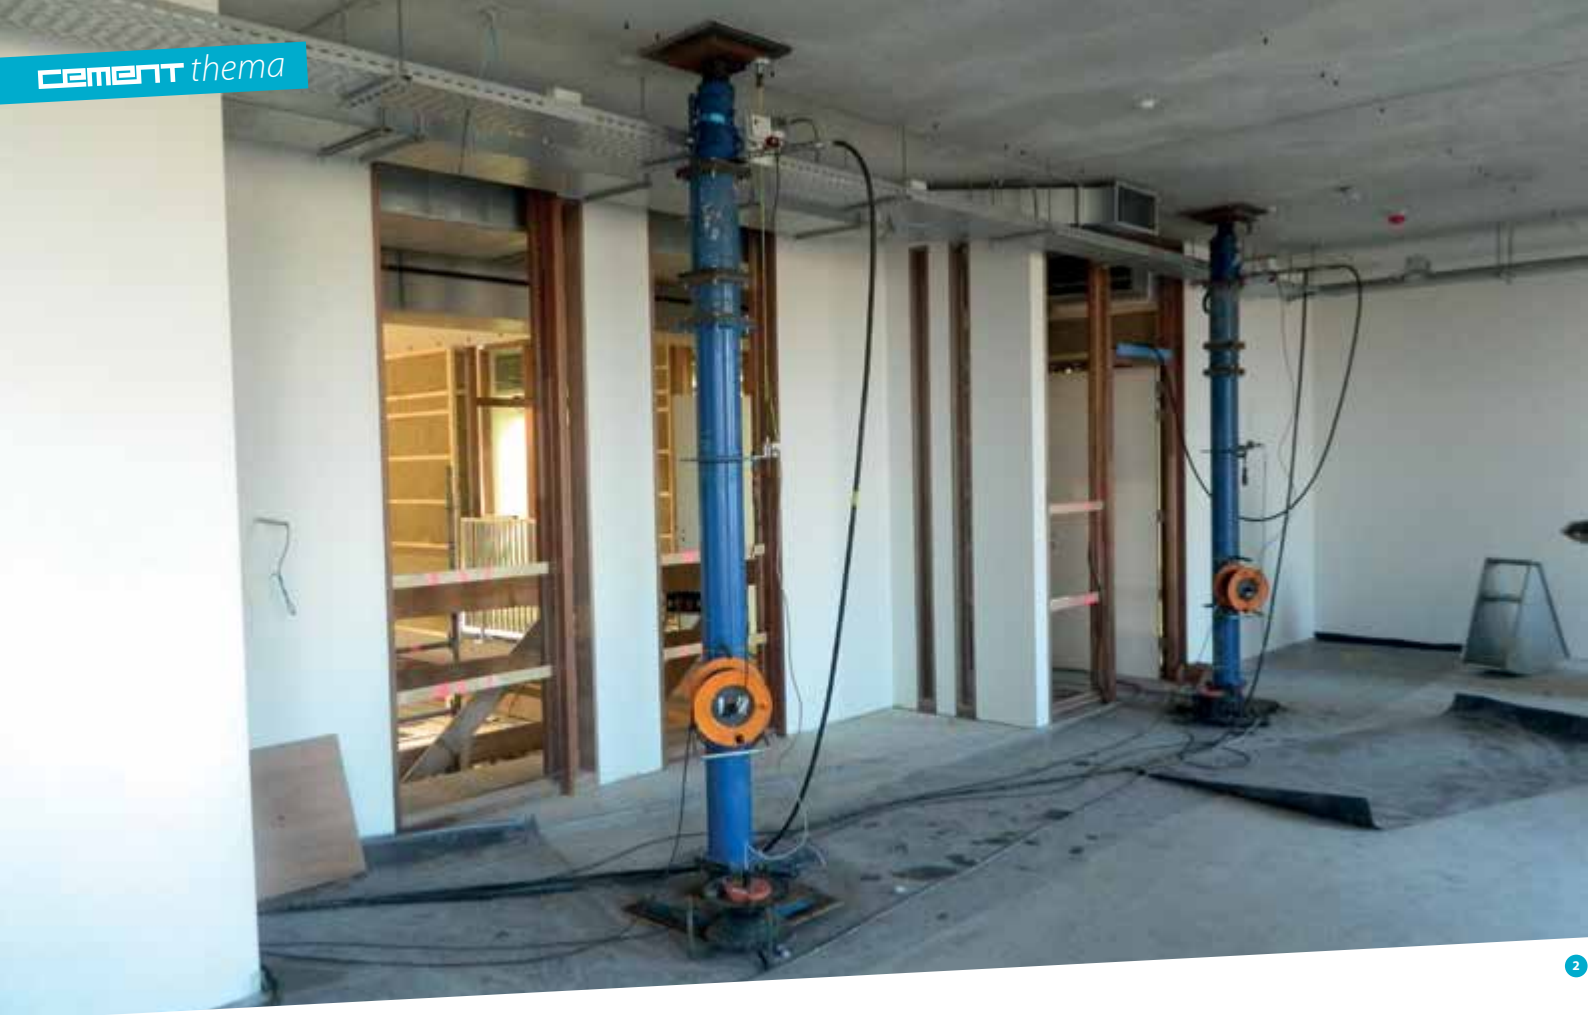
2

beproeven vloer en de bovenliggende vloer aangebracht (foto 2, fig. 3).

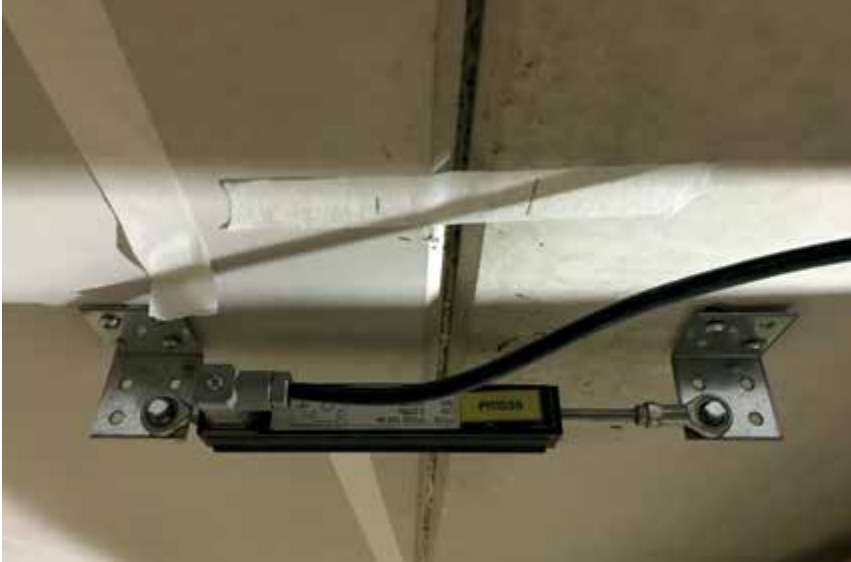
9

- delaminatie: d.m.v. kloppen met hamer, vooraf en na de belastingstappen;
- doorbuiging vloer: d.m.v. draadopnemers op vijzels, theodoliet en 'LLS' t.p.v. plaatnaden;
- wijdte in plaatnaad: d.m.v. inductiescheurmeter (foto 9);
- scheurlengte en -wijdten (indien aanwezig).

In het algemeen was er sprake van een beperkte hoeveelheid delaminatie naast de plaatnaden. Het ging veelal om een doorgaande delaminatie van een breedte van circa 80 tot 100 mm. Deze delaminatie was meestal slechts aan één zijde van de plaatnaad aanwezig, een enkele keer versprong dit per zijde. Ter plaatse van de hoeken van de platen was er plaatselijk meer delaminatie aanwezig en op een enkele positie was de delaminatie beperkt groter dan 100 mm met een enkele uitschieter naar 150 mm.

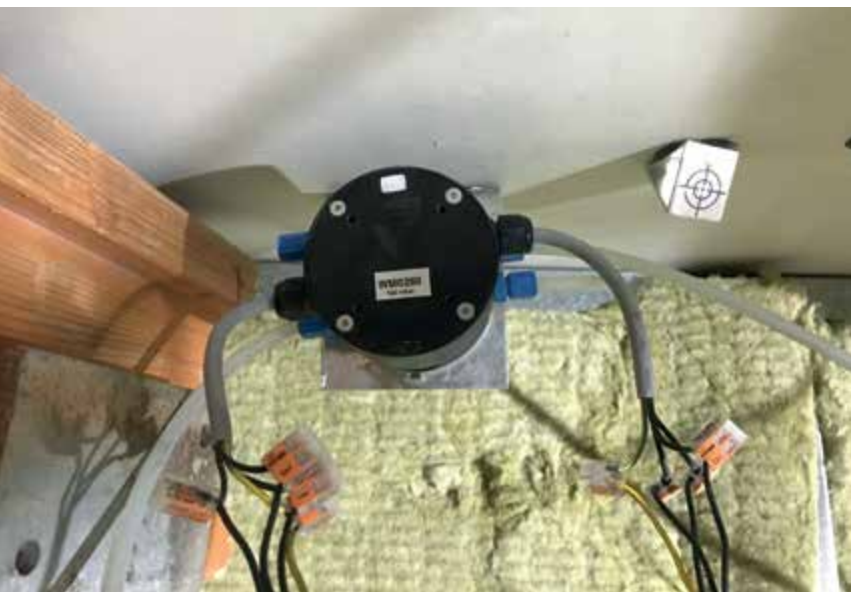
10

Een van de meetmethodieken voor de doorbuiging was zoals gezegd het LLS-systeem (foto 10). 'LLS' staat voor 'Liquid Level System', een meetmethodiek dat door middel van waterhoogten in met elkaar gekoppelde opnemers de hoogte bepaald. Dit systeem bleek niet bruikbaar doordat het zeer sterk fluctuerende hoogten liet zien, vanwege trillingen door het heien op de naastgelegen bouwplaats en vanwege aanrakingen. Alle overige metingen gaven tijdens de beproevingen goede en bruikbare data.

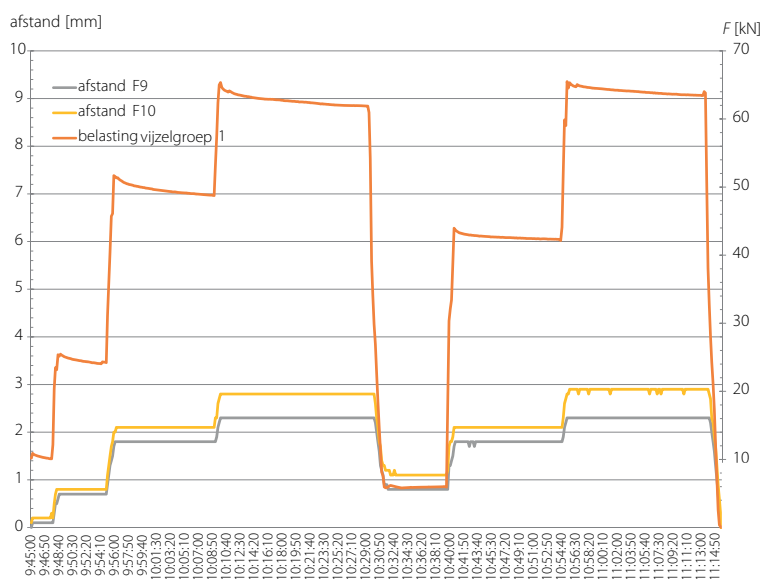
11

Pieters Bouwtechniek, regisseur van de proefbelasting, wilde tijdens het belasten realtime de doorbuigingen en de breedten van de belaste plaatnaden kunnen zien, om eventueel (foto 7b) op elk moment de proefbelasting te kunnen stoppen. Daartoe zijn de gegevens doorgestuurd naar een computer om er later belastings-/vervormingsdiagrammen van te kunnen maken (fig. 11).

Tijdens de proefbelasting vertoonden de vloeren slechts een zeer beperkte vervorming van maximaal 2 tot 3 mm. Dit was aanzienlijk minder dan de doorbuiging die vooraf was berekend met een gereduceerde E-modulus. De werkelijk optredende vervorming kwam in de buurt van de vervorming die gevonden wordt als de vloeren worden berekend met een E-modulus van ongescheurd beton. Tevens kwamen de betonvloeren zo goed als volledig terug naar hun initiële vorm zodra de belasting van de vloer werd afgehaald. Ze vertoonden bij de tweede belastingscyclus zo goed als dezelfde vervorming (fig. 11). De vloeren reageerden dus elastisch. Verder zijn de plaatnaden niet of nauwelijks aanvullend open gaan staan (maximaal ca. 0,08 mm), is de delaminatie niet of nauwelijks toegenomen en is er geen scheurvorming ontstaan.
