Vloeren versterkt met stalen strippen

# Verbetering bollenvloeren Polak-gebouw

*Een deel van de bollenvloeren in het Polak-gebouw op de campus van de Erasmus Universiteit in Rotterdam bleek niet voldoende sterk. Diverse oplossingen zijn onderzocht. Na een uitvoerige studie is besloten de vloeren te versterken met verankerde stalen strippen. Ongeveer een jaar nadat het gebouw uit voorzorg werd ontruimd, is het in het voorjaar van 2018 weer geopend.*

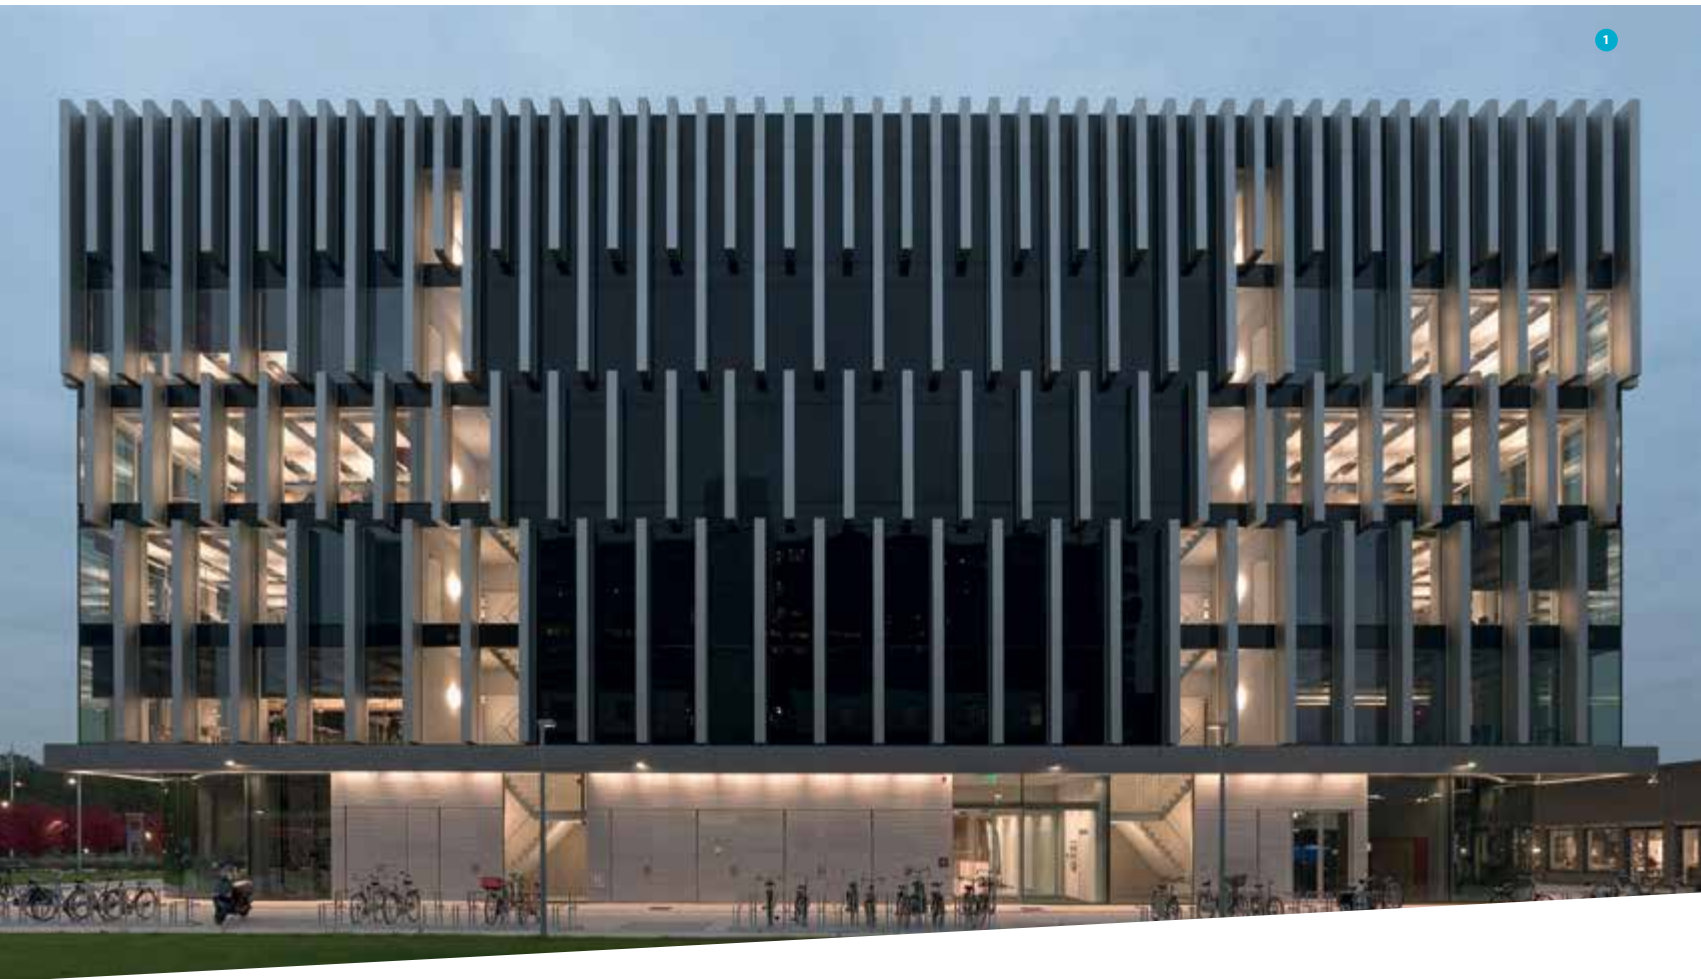
1 Het Polak-gebouw op de campus van de Erasmus Universiteit in Rotterdam

Het Polak-gebouw is een fraai bouwwerk dat vooral is bestemd als onderwijsruimte voor de studenten (foto 1 en 2). Op de begane grond is ook een aantal commerciële ruimten ondergebracht. De vloeren zijn uitgevoerd als puntvormig ondersteunde bollenplaatvloer, die in twee richtingen draagt. Na de instorting van de parkeergarage in Eindhoven, waar een vergelijkbaar vloersysteem was toegepast, heeft ontwerpend constructeur Van Rossum een analyse gemaakt van de risico's van de vloeren in het gebouw. Dit naar aanleiding van én op basis van het 'Informatiedocument Beoordeling veiligheid breedplaatvloeren' van BZK. De conclusie was dat er wel dege-lijkelijk delen aanwezig waren waar maatregelen noodzakelijk waren. Het gebouw zat in categorie rood, conform het genoemde informatiedocument. Voorgesteld werd als nood-

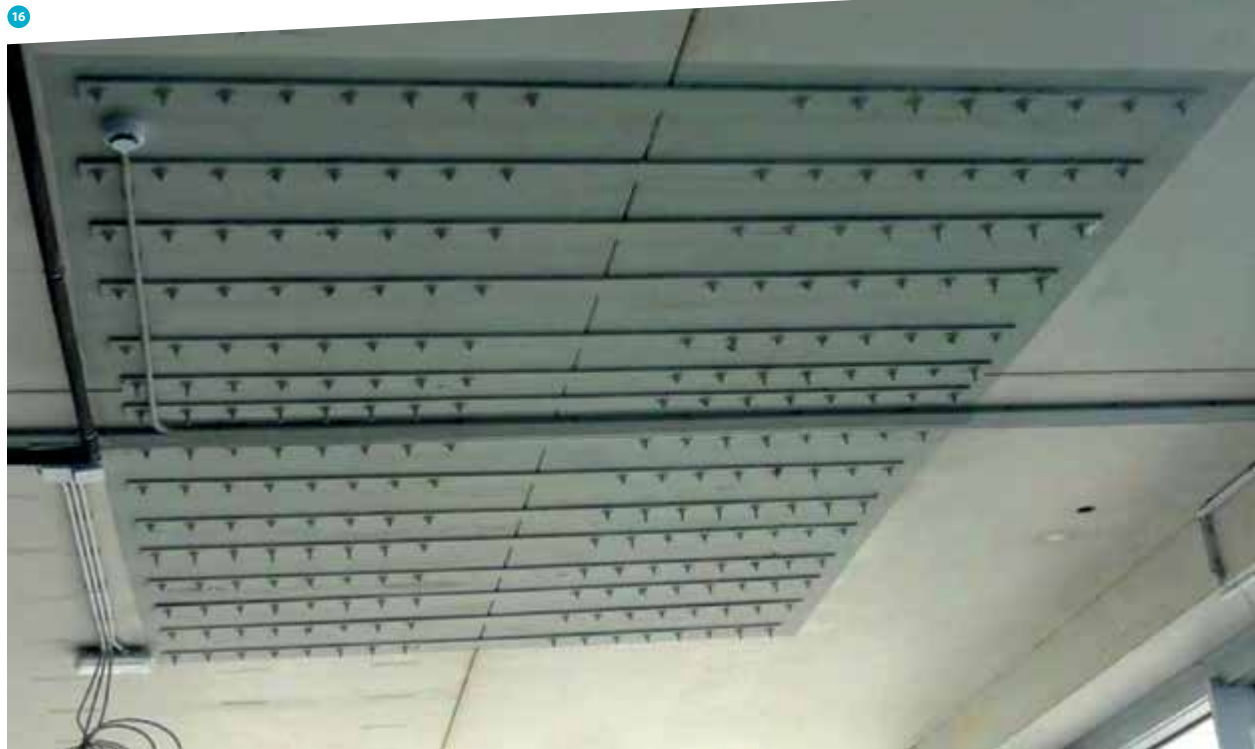
- 16 Een deel van een vloer dat gereed is
- 17 Gecontroleerd aanbrengen van het juiste voorspanmoment van de ankers

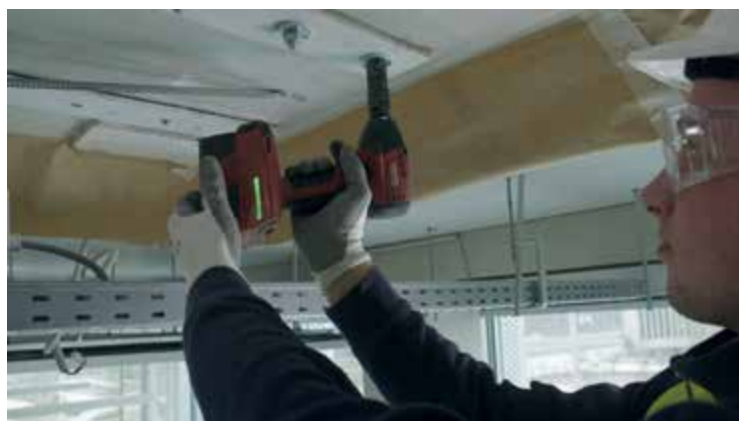
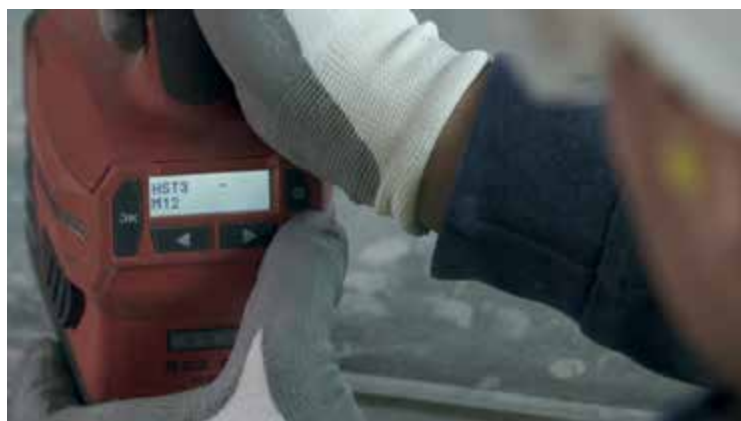
17

De uitvoering van het herstel is voorspoedig verlopen. Er zijn circa 5000 ankers ingeboord (foto 17). De wapening in de breedplaat was goed op de tekeningen aangegeven en in de praktijk bleek dit ook redelijk te kloppen. Slechts een klein percentage van de bouten kon niet worden geboord. Ook zijn er altijd plaatsen waar dingen in de weg zitten. Op die plekken zijn in overleg tussen RHDHV en de uitvoerende partijen aanvullende werkzaamheden uitgevoerd.

Door de uitvoerende partijen zijn methoden bedacht om zonder uitzonderlijke inspanningen veel gaten boven het hoofd te boren. Voor het veilig aanbrengen van het aandraaimoment behorend bij het type anker is ook gebruikgemaakt van een automatische momentsleutel (foto 17). Met dit nieuwe gereedschap SI-AT-A22 van Hilti worden alle ankers met het juiste aandraaimoment gemonteerd door het scannen van een barcode op de doos van de betreffende ankers. Tegelijkertijd wordt een registratie gemaakt van alle aangebrachte aandraaimomenten die vervolgens in rapportages kunnen worden verwerkt. De snelheid en veiligheid van het plaatsen van de ankers werd hierdoor aanzienlijk vergroot.
