TNO-rapport**TNO 2017 R11127****Onderzoek naar de technische oorzaak van
de gedeeltelijke instorting van de in aanbouw
zijnde parkeergarage P1 Eindhoven Airport****Technical Sciences**Van Mourik Broekmanweg 6
2628 XE Delft
Postbus 49
2600 AA Delftwww.tno.nl

Datum	22 september 2017
Auteur(s)	Ir. H. Borsje Ir. G.G.A. Dieteren
Exemplaarnummer	0100308661
Oplage	
Aantal pagina's	104 (incl. bijlagen)
Aantal bijlagen	
Opdrachtgever	Eindhoven Airport Drs. J. Meijs Luchthavenweg 13 5657 EA Eindhoven
Projectnaam	MPB Eindhoven Airport
Projectnummer	060.29207/01.01

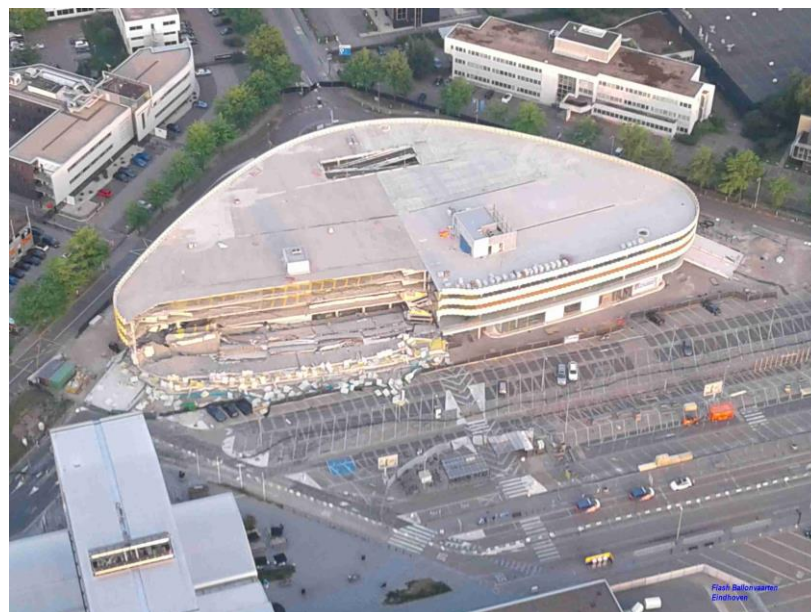
De bouw van het MPB is begonnen in de zomer van 2016 en het plan was dat het gebouw in juni 2017 in gebruik genomen zou worden. Echter, op 27 mei 2017 is een deel van het gebouw onverwachts ingestort (figuur 3.2). Ten tijde van deze instorting was de ruwbouw afgerond en waren afbouw en coating werkzaamheden in uitvoering.

Figuur 3.2: Overzicht van het MPB na de gedeeltelijke instorting (foto Flash Ballonvaarten)

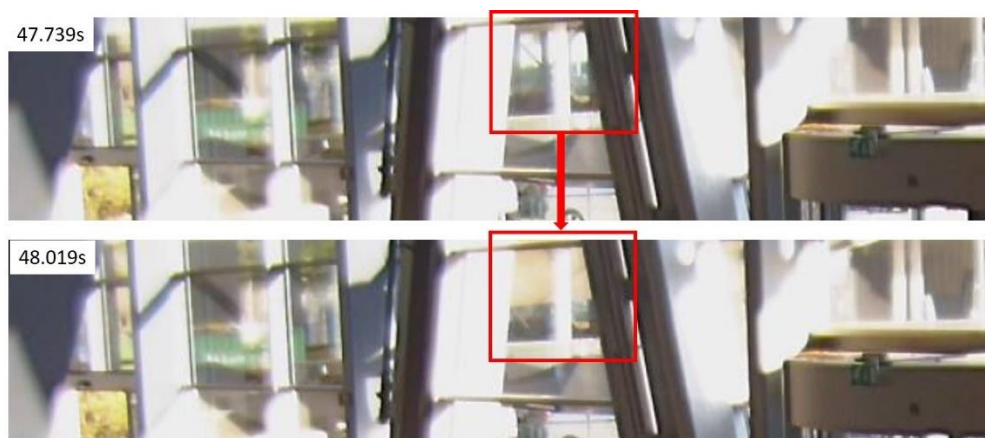
- Op het tijdstip 46.779s begint de camera te bewegen, maar zijn nog geen veranderingen in het zichtbare deel van het gebouw waar te nemen.
- Op het tijdstip 47.779s komt vloer 1 omlaag. Deze vloer roteert om de buitenste kolomrij, waarbij het vloerdeel achter de kolommen als eerste omlaag gaat.
- Als vloer 1 over een groot deel van de verdiepingshoogte omlaag is gedraaid, bezwijken de kolommen en komt ook het voorste deel van de vloer omlaag.

Figuur 4.7: Vloer 1 is omlaag gedraaid en kolom is nog niet bezweken (bovenste beeld is op 47.739s; onderste beeld op 48.019s) [51]

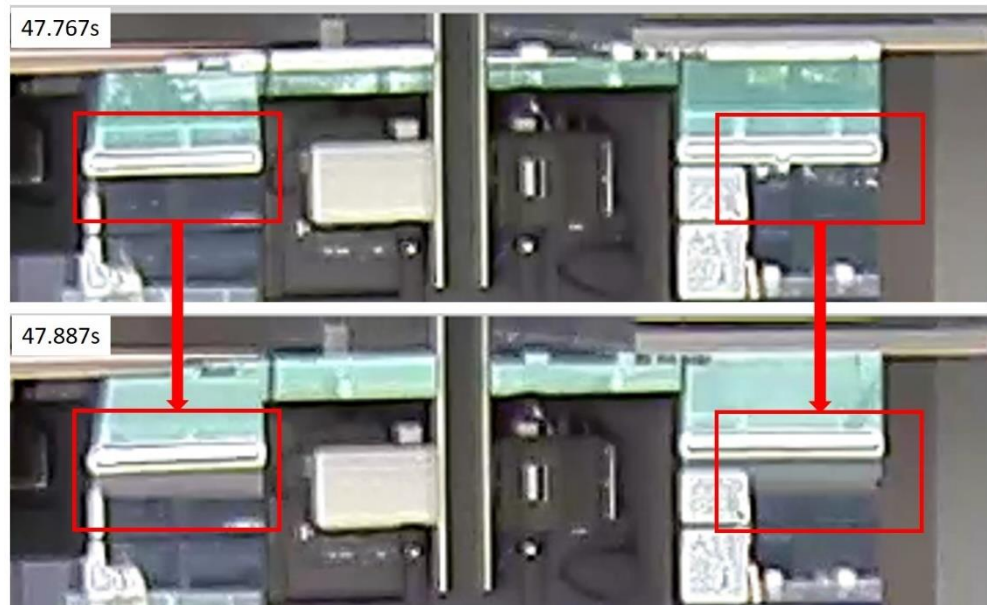
- Op het tijdstip 46.926s begint de camera te bewegen, maar zijn nog geen veranderingen in het zichtbare deel van het gebouw waar te nemen.
- Daarna roteert vloer 2 omlaag, maar door het bouwgaas is dat niet duidelijk waar te nemen.
- Op het tijdstip 47.326s komt vloer 1 omlaag. Deze vloer roteert om de buitenste kolomrij, waarbij het vloerdeel achter de kolommen als eerste omlaag gaat. In het rechter deel van het beeld komt de vloer iets eerder omlaag dan in het linker deel.
- Als vloer 1 over een groot deel van de verdiepingshoogte omlaag is gedraaid, bezwijken de kolommen en komt ook het voorste deel van de vloer omlaag.

Figuur 4.8: Vloer 1 is omlaag gedraaid en kolommen zijn nog niet bezwaken; rechter deel vloer verder gedraaid dan linker deel (bovenste beeld is op 47.767s; onderste beeld op 47.887s) [52]

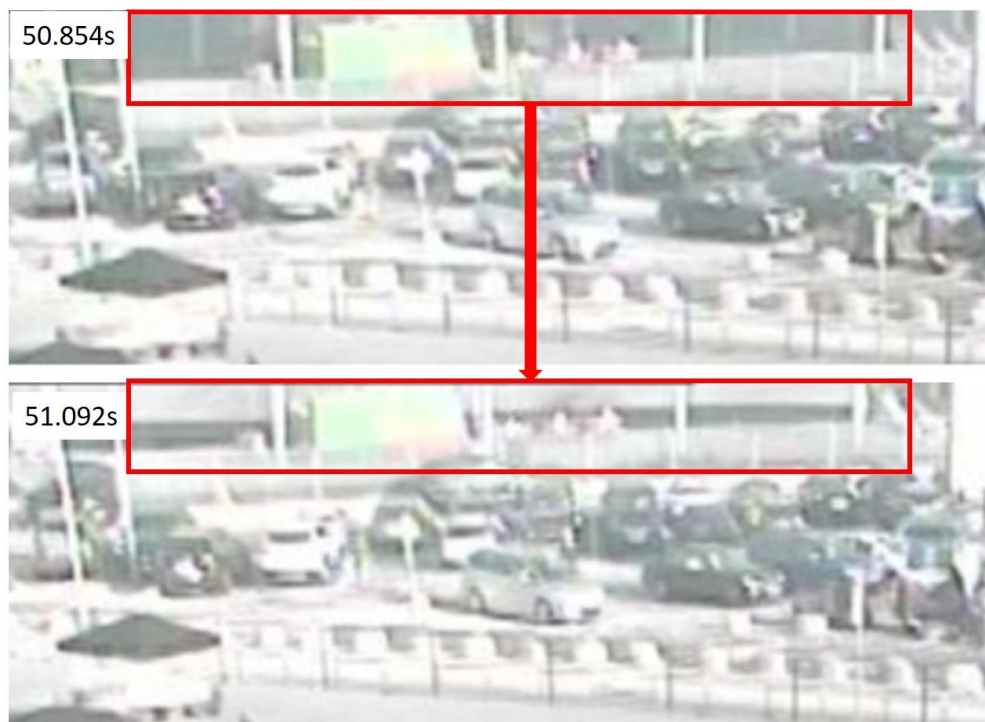
- Op het tijdstip 49.667s begint de camera te bewegen, maar zijn nog geen veranderingen in het zichtbare deel van het gebouw waar te nemen.
- Op het tijdstip 51.023s komt vloer 1 omlaag. Deze vloer roteert om de buitenste kolomrij, waarbij het vloerdeel achter de kolommen als eerste omlaag gaat.
- Als vloer 1 over een groot deel van de verdiepingshoogte omlaag is gedraaid, bezwijken de kolommen en komt ook het voorste deel van de vloer omlaag.

Figuur 4.9: Vloer 1 is omlaag gedraaid en kolommen zijn nog niet bezwaken (bovenste beeld is op 50.854s; onderste beeld op 51.092s) [53]

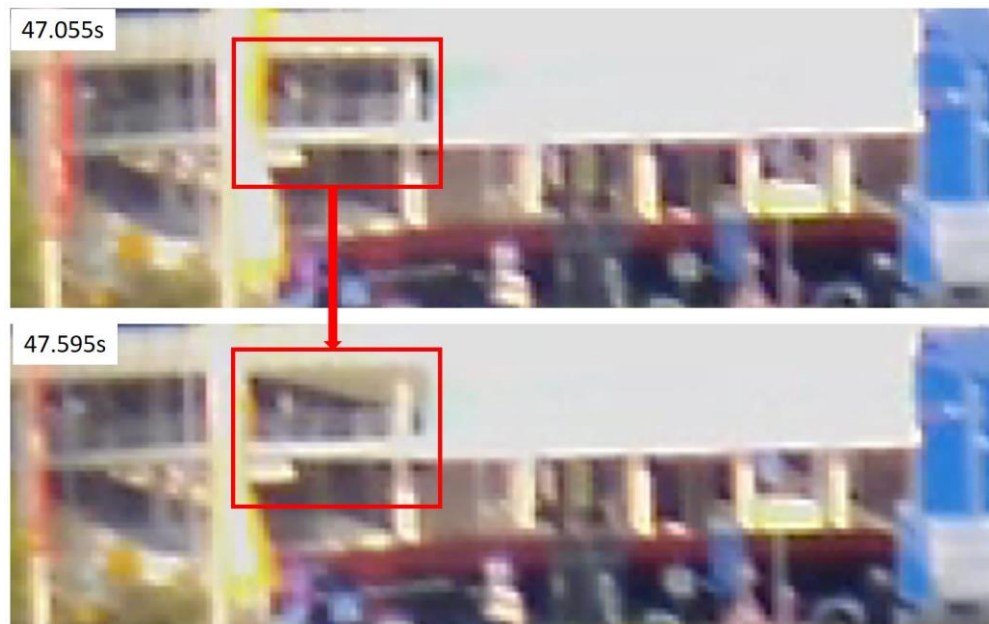
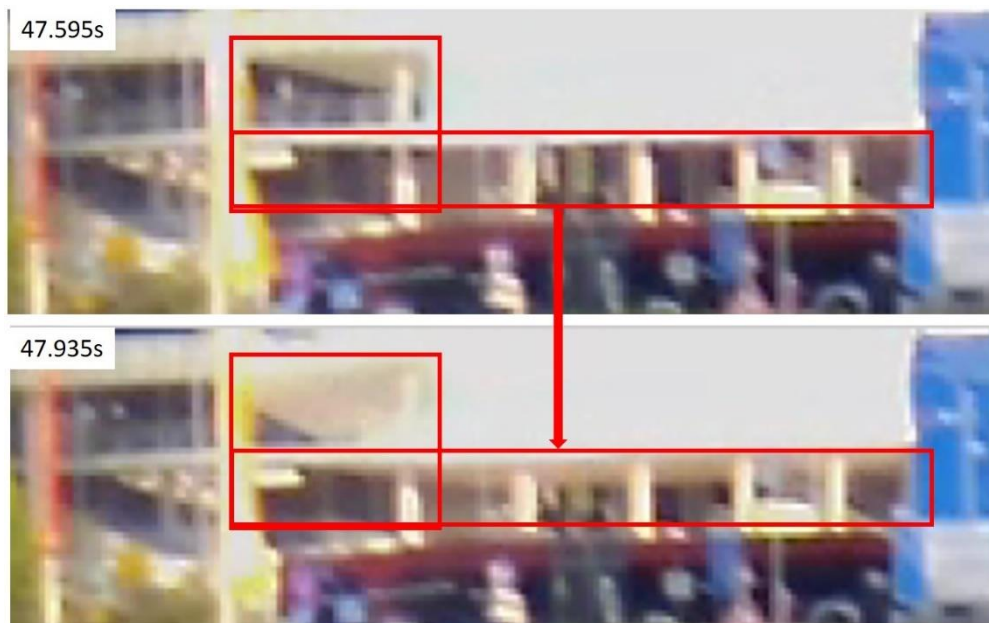
- Op het tijdstip 47.515s komt vloer 2 omlaag. Deze vloer komt als eerste omlaag in de zone rechts achter kolom 23. De buitenrand van deze vloer, het deel van kolom 22 tot net rechts van kolom 23, komt pas omlaag als het deel rechts achter kolom 23 al omlaag is gekomen tot op het niveau van vloer 1.
- Als het deel van vloer 2 rechts achter kolom 23 over de gehele verdiepingshoogte omlaag is gedraaid, komt vloer 1 omlaag. Deze vloer draait omlaag, waarbij deze als eerste omlaag komt langs een lijn die aan de rechter zijde van kolom 24 evenwijdig aan de gevel loopt en aan de linker zijde van kolom 24 schuin naar de bovenzijde van kolom 22 wegl loopt.
- Als vloer 1 over een groot deel van de verdiepingshoogte omlaag is gedraaid, bezwijkt kolom 23 boven deze vloer. Een korte tijd later bezwijken de kolommen 23 tot en met 27 onder deze vloer.

Figuur 4.10: Vloer 2 is omlaag gedraaid en kolom is nog niet bezwaken; rechter deel vloer verder gedraaid dan linker deel (bovenste beeld is op 47.055s; onderste beeld op 47.595s) [54]

Figuur 4.11: Vloer 1 en vloer 2 zijn omlaag gedraaid en kolommen zijn nog niet bezwaken; rechter deel van vloeren verder gedraaid dan linker deel (bovenste beeld is op 47.595s; onderste beeld op 47.935s) [54]

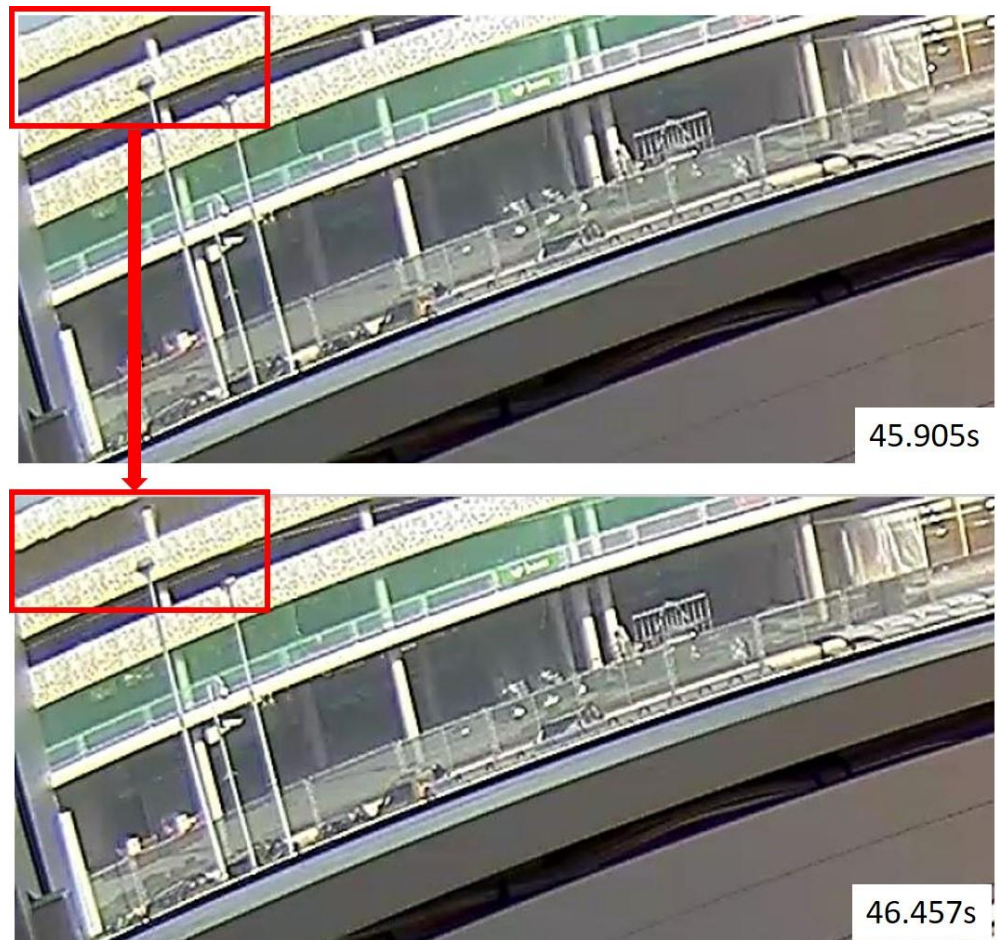
Figuur 4.12: Vloer 4 draait achter de kolommen omlaag; buitenrand draait daarbij omhoog; kolommen zijn nog niet bezwaken (bovenste beeld is op 45.905s; onderste beeld op 46.457s) [55]

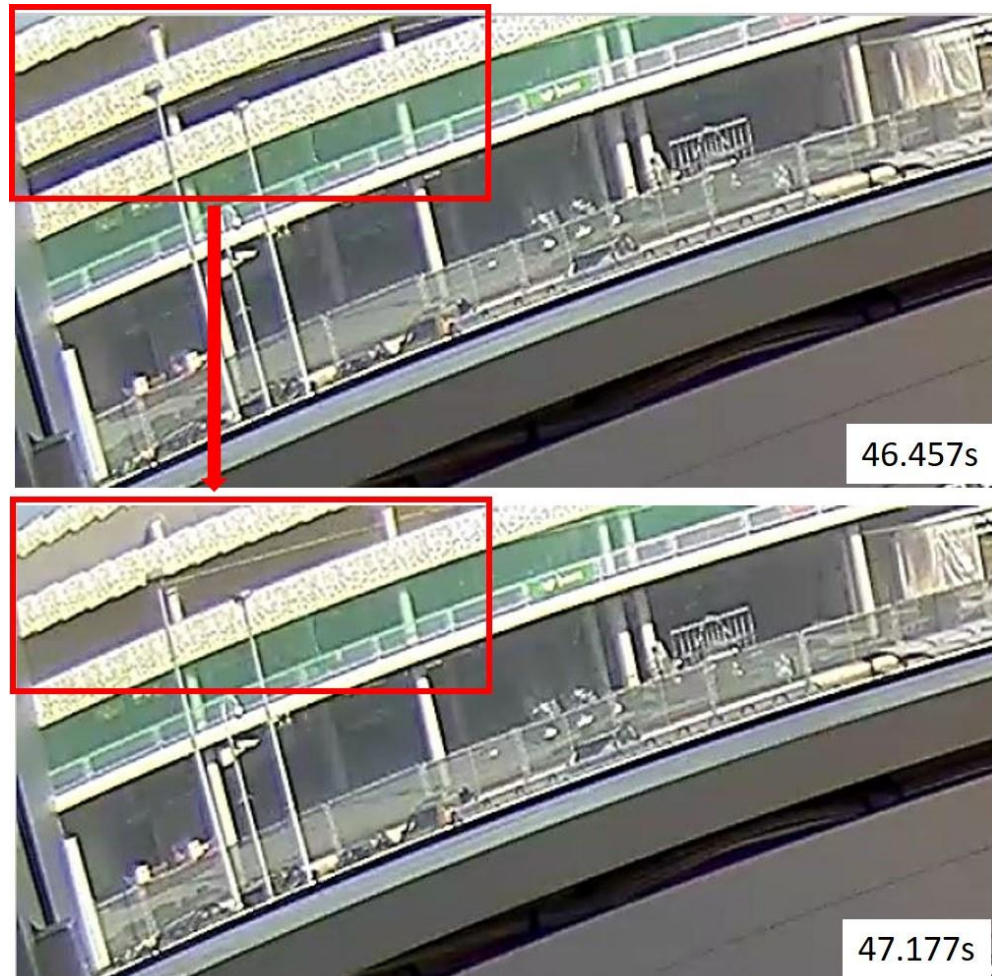
Figuur 4.13: Vloer 4 verplaatst naar achteren; vloer 3 draait achter de kolommen omlaag; buitenrand draait daarbij omhoog; kolommen zijn nog niet bezweken (bovenste beeld is op 46.457s; onderste beeld op 47.177s) [55]

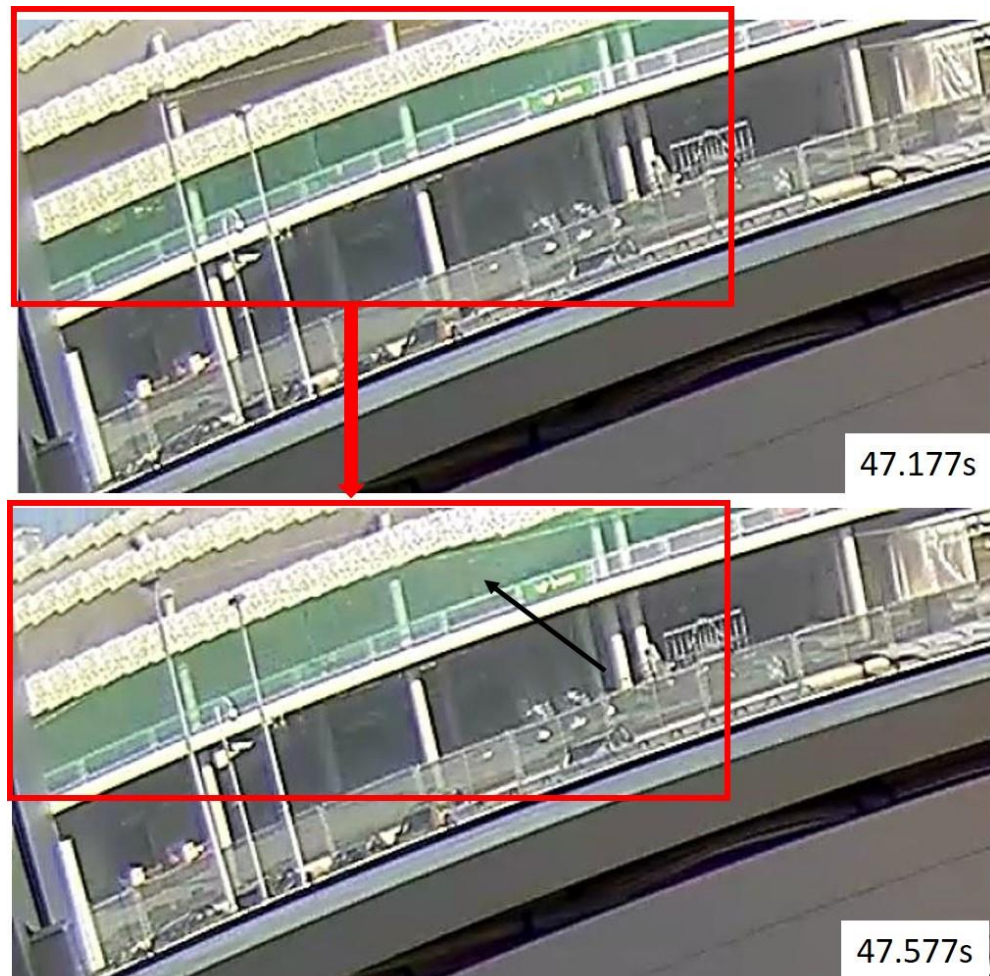
- Als deze vloer over een klein deel van de verdiepingshoogte omlaag is gerooteerd, ontstaat een breukvlak ter plaatse van naad A, tussen de kolommen 29 en 54, nagenoeg loodrecht op de gevellijn (figuur 4.16).

Figuur 4.14: Vloer 3 en 4 verplaatsen naar achteren; vloer 2 draait achter de kolommen omlaag; buitenrand draait daarbij omhoog; in vloer 2 ontstaat een breukvlak ter plaatse van naad A (zwarte pijl); kolommen zijn nog niet bezwaken (bovenste beeld is op 47.177s; onderste beeld op 47.577s) [55]

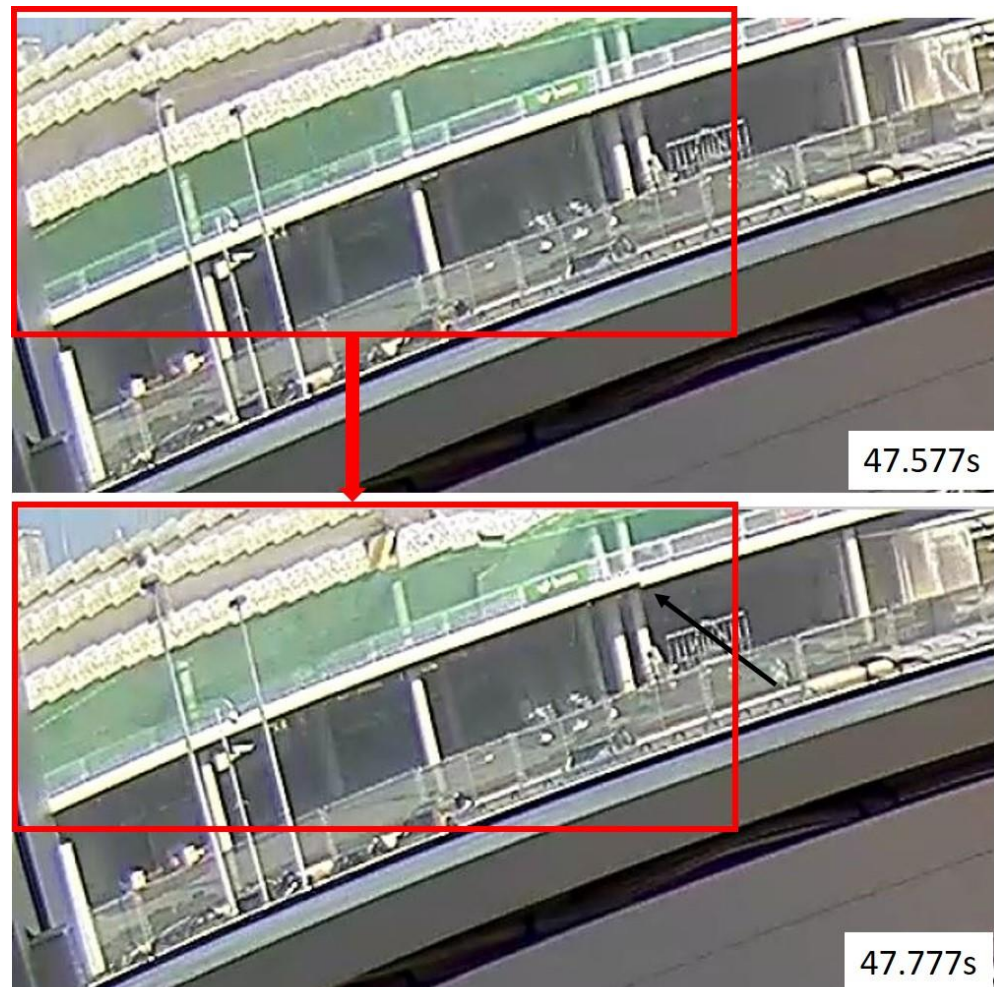
- De kolommen draaien in eerste instantie mee met de vloeren. Pas nadat de vloeren over een aanzienlijk deel van de verdiepingshoogte omlaag zijn gedraaid, bezwijken de kolommen (figuur 4.16).

Figuur 4.15: Vloer 2 - 4 verplaatsen naar achteren; vloer 1 draait achter de kolommen omlaag; buitenrand draait daarbij omhoog (pijl geeft gebouwdilatatie aan); kolommen zijn nog niet bezwaken (bovenste beeld is op 47.577s; onderste beeld op 47.777s) [55]

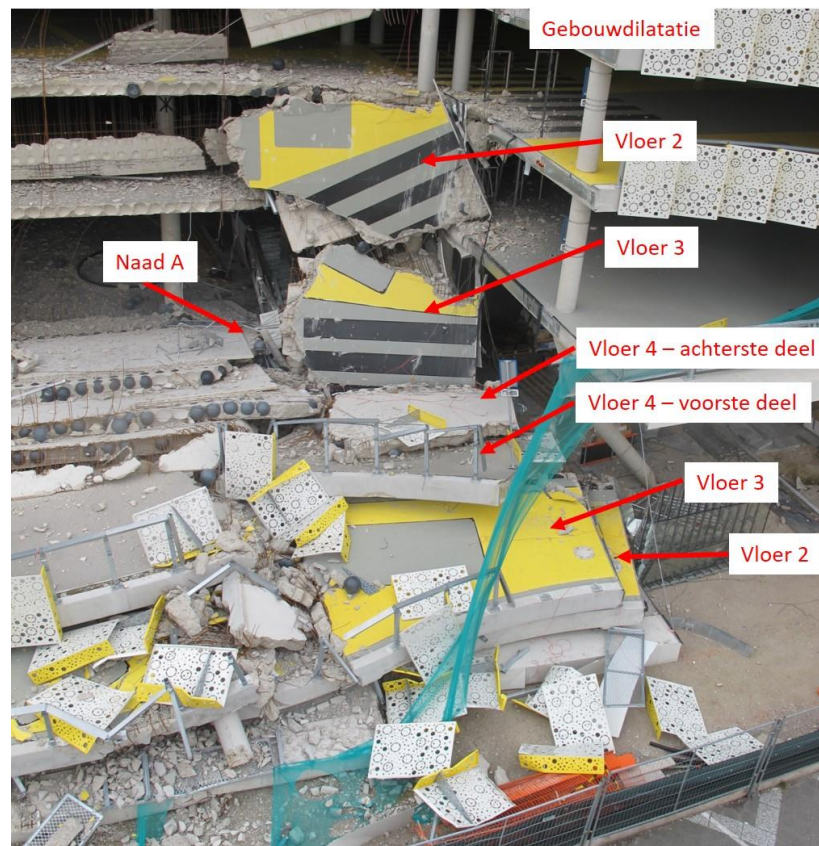
Figuur 5.4: Van gebouwdilatatie tot naad A

Het voorste deel van vloer 4 ligt op vloer 3, enigszins naar achteren ten opzichte van de oorspronkelijke positie, en enigszins gedraaid (foto A.8 en A.9). Vloer 3 ligt op vloer 2 en vloer 2 op vloer 1.

Het achterste deel van vloer 4 ligt ondersteboven op het voorste deel van vloer 4 (foto A.8 - A.10). Het achterste deel van vloer 3 staat nagenoeg verticaal tegen het niet-ingestorte deel van het gebouw. Het achterste deel van vloer 2 hangt aan het niet-ingestorte deel van het gebouw.

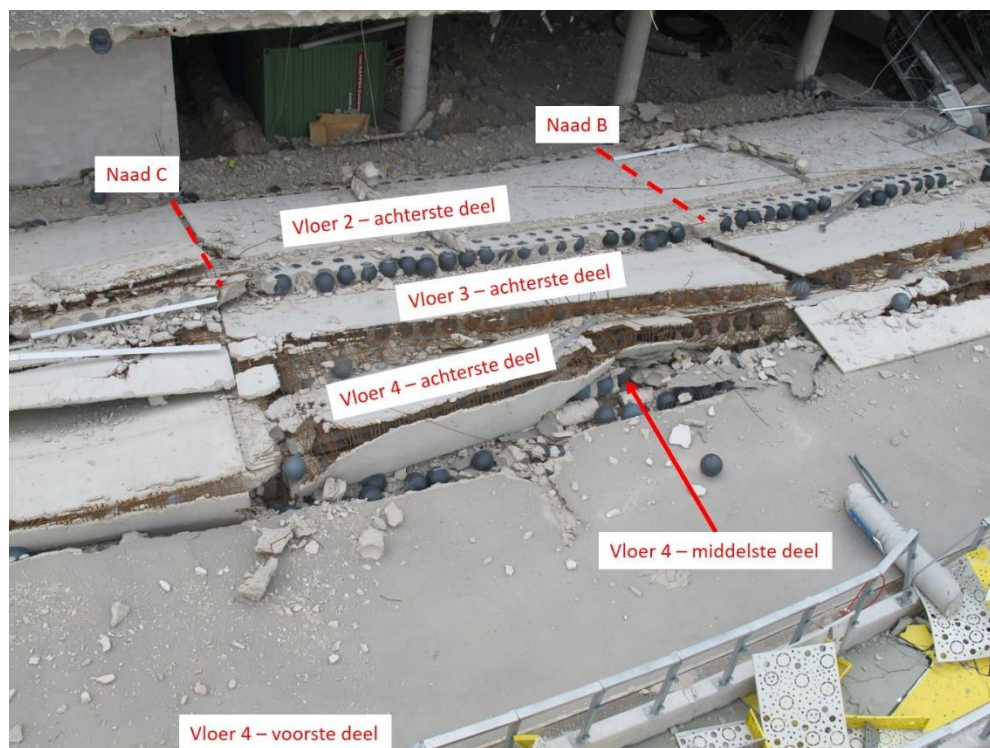
Figuur 5.5: Van naad A tot naad E

Het achterste deel van vloer 4 vertoont bezwijkvlakken in breedterichting, ter plaatse van naad C (foto A.15 en A.16), naad D (foto A.19 en A.20) en naad E (foto A.23). Nabij naad B is in het ter plaatse gestorte beton mogelijk wel een scheur in breedterichting aanwezig, maar geen bezwijkvlak (foto A.13).

- Tussen de naden A en C is het middelste deel gepositioneerd achter het voorste deel, direct onder het achterste deel van vloer 4 (foto A.12 - A.14).
- Ter plaatse van naad C is door de vrijgekomen wapening de bovenzijde van het middelste deel van vloer 4 zichtbaar (foto A.17). Vermoedelijk bevindt de zichtbare begrenzing aan de achterzijde van het middelste deel zich nabij naad 3.
- Voor het deel tussen de naden C en E bevindt het middelste deel zich onder andere vloerdelen en is daardoor niet zichtbaar (foto A.18 - A.23).

Doordat het middelste deel over slechts een beperkt deel van de lengte zichtbaar is, kan voornamelijk niet worden vastgesteld of in dit deel bezwijkvlakken in breedterichting aanwezig zijn.

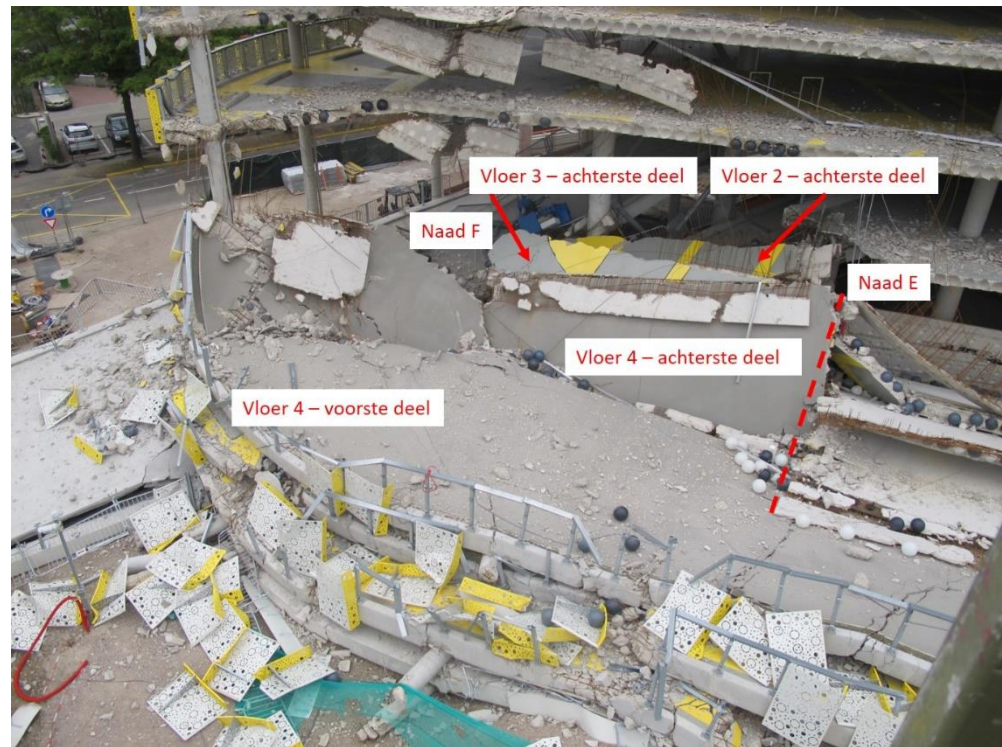
Figuur 5.6: Van naad E tot het uiteinde aan de linker zijde

Ter hoogte van naad E is dit deel gescheurd, maar de delen aan beide zijden van de scheur zijn nog wel met elkaar verbonden (foto A.23 en A.25).

Dit deel van de achterzijde van vloer 4 vertoont relatief veel diagonale scheuren, zoals gemarkeerd in foto A.27.

Het achterste deel van vloer 4 vanaf naad F tot aan het linker uiteinde staat schuin omhoog, tegen kolom 22 (foto A.28 en A.29). De begrenzing van de achterzijde van dit deel verloopt vanaf naad F, schuin naar voren, tot net voor kolom 22.

Ter hoogte van naad F is een deel uit het achterste deel van vloer 4 gebroken (foto A.26). Dit deel ligt ondersteboven ter hoogte van de aansluiting van het voorste deel van vloer 4 aan het achterste deel.

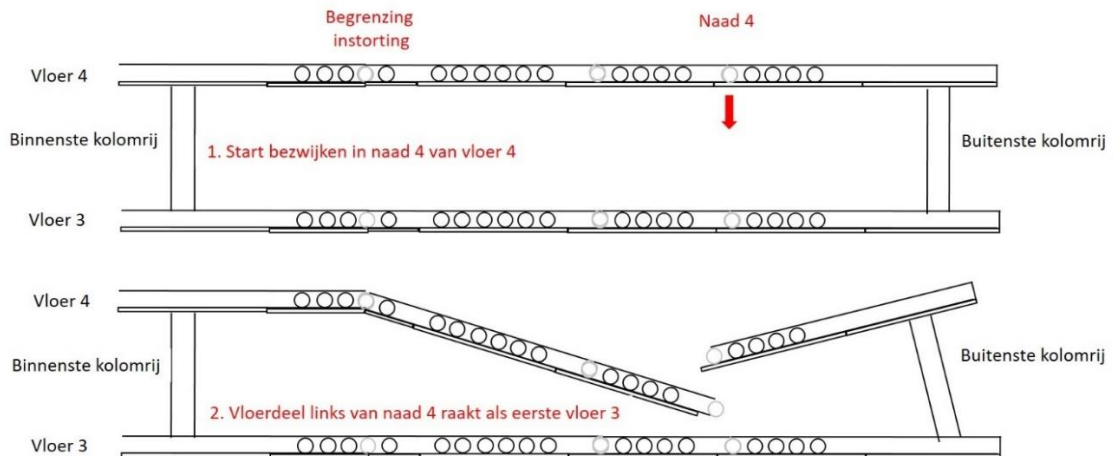
Figuur 6.3: Schematische weergave van het bezwijkmechanisme dat optreedt bij een start in naad 4 van vloer 4

Gelijktijdig met het roteren van het voorste deel van de vloer, zal ook het achterste deel van de vloer, het deel van naad 4 tot aan de grens van het ingestorte deel, omlaag roteren (figuur 6.3). Omdat het achterste deel dat omlaag draait langer is dan het voorste deel, zal het achterste deel als eerste vloer 3 raken. Door de impact op vloer 3 verliest het achterste deel dan een aanzienlijk deel van zijn bewegingsenergie, waardoor het niet mogelijk is om zo ver door te draaien dat het ondersteboven, onder de vloeren 2 en 3 terecht komt.

Uit het voorgaande volgt dat het zeer onwaarschijnlijk is dat het bezwijkvlak in langsrichting nabij naad 4 het startpunt is geweest van de instorting van vloer 4.

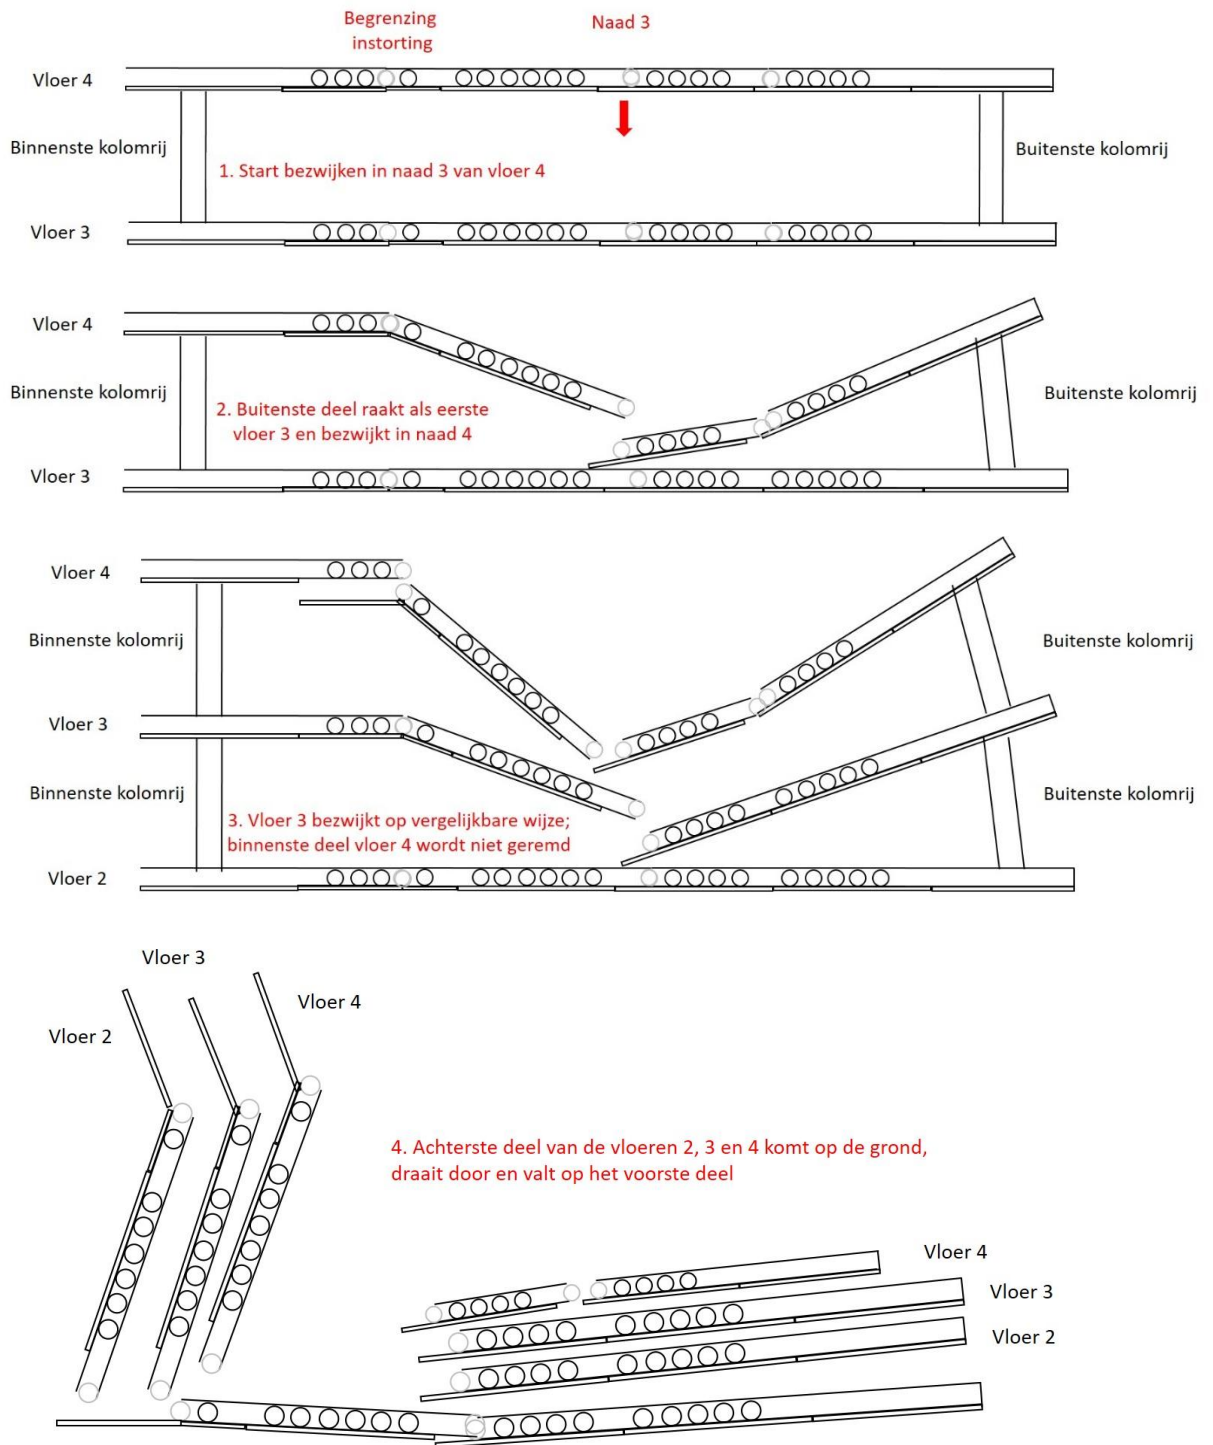
Figuur 6.4: Schematische weergave van het bezwijkmechanisme dat optreedt bij een start in naad 3 van vloer 4

Als de instorting start nabij naad 3 (nummer 6 in figuur 6.1) zal het voorste deel van de vloer, tussen de buitenrand en naad 3, roteren om de as van de kolommen (figuur 6.4). Daardoor draait de buitenrand van de vloer omhoog en dat sluit aan bij hetgeen zichtbaar is op de CCTV opnamen "Nooddeur gate 11 en 12" (zie paragraaf 4.2.6).

Gelijktijdig met het roteren van het voorste deel van de vloer, zal ook het achterste deel van de vloer, het deel van naad 3 tot aan de grens van het ingestorte deel, omlaag roteren (figuur 6.4). Omdat het achterste deel dat omlaag draait korter is dan het voorste deel, zal het voorste deel als eerste vloer 3 raken. Dit resulteert in het volgende mechanisme (figuur 6.4):

Het hierboven beschreven bezwijkmechanisme sluit aan bij hetgeen zichtbaar is op de CCTV beelden en bij de positie van de vloerdelen uit de zone tussen de naden A en E na de instorting. Echter, dit sluit niet aan bij de positie van het achterste deel van de vloeren in de zone van naad E tot het uiteinde aan de linker zijde.

Uit het voorgaande volgt dat het bezwijkvlak in langsrichting nabij naad 3, in de zone tussen de naden A en F, het startpunt kan zijn van de instorting van vloer 4.

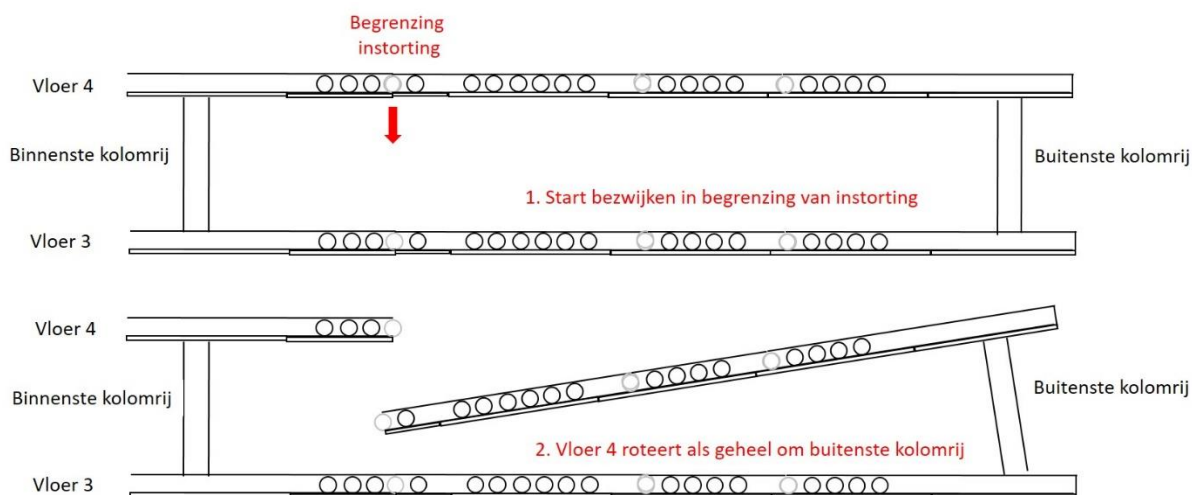
Figuur 6.5: Schematische weergave van het bezwijkmechanisme dat optreedt bij een start in de begrenzing van de instorting in vloer 4

Als de instorting start ter plaatse van de begrenzing ervan aan de achterzijde, zal het gehele ingestorte deel van vloer 4, tussen de buitenrand en de begrenzing, roteren om de as van de kolommen (figuur 6.5). Daardoor draait de buitenrand van de vloer omhoog en dat sluit aan bij hetgeen zichtbaar is op de CCTV opnamen "Nooddeur gate 11 en 12" (zie paragraaf 4.2.6).

Indien het gehele vloerdeel omlaag draait, zal de achterzijde van dat deel als eerste vloer 3 raken. Dan is het zeer waarschijnlijk dat vloer 3 in dezelfde zone bezwijkt en eveneens, op vergelijkbare wijze, omlaag zal roteren. Vervolgens zal hetzelfde gebeuren met achtereenvolgens vloer 2 en vloer 1. Bij dit bezwijkmechanisme is het niet mogelijk dat het achterste deel van vloer 4 afbreekt en vervolgens doordraait en ondersteboven onder de vloeren 3 en 2 terecht komt.

Uit het voorgaande volgt dat het zeer onwaarschijnlijk is dat het bezwijkvlak ter plaatse van de begrenzing van de instorting het startpunt is geweest van de instorting van vloer 4.

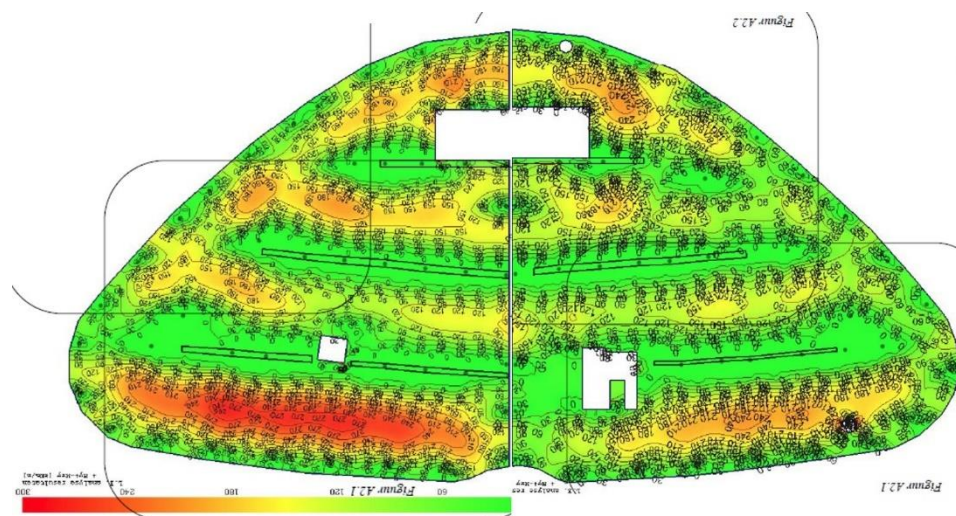
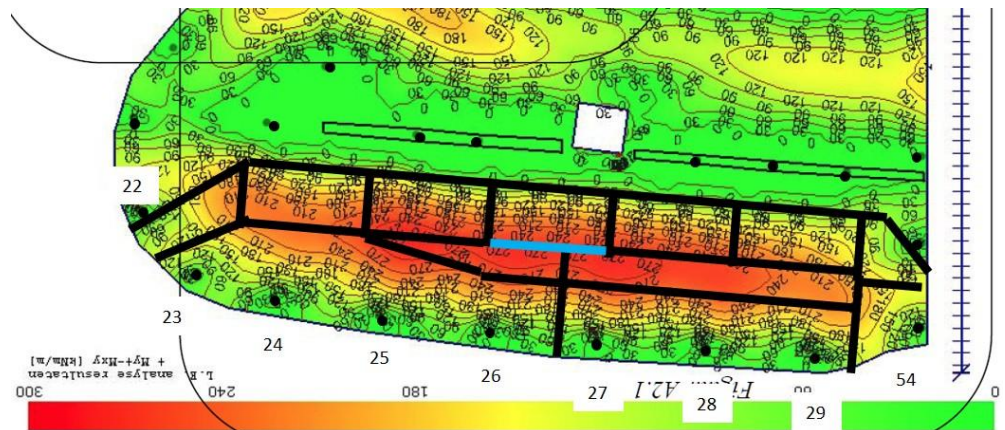
Uit het voorgaande wordt geconcludeerd dat de instorting waarschijnlijk is ontstaan in de zone van naad C tot en met naad D. Deze zone is de zone in vloer 4 waar in het oorspronkelijk constructief ontwerp van de vloer de hoogste veldmomenten zijn berekend (figuur 6.6 en 6.7).

Figuur 6.6: Berekende veldmomenten in gehele vloer 4 [14] (rood geeft hoogste momenten weer)

Figuur 6.7: Berekende veldmomenten in het ingestorte deel van vloer 4 [14] (rood geeft hoogste momenten weer), met daarin schematisch aangegeven de bezwijkvlakken (met in blauw de zone waar de instorting waarschijnlijk is begonnen)

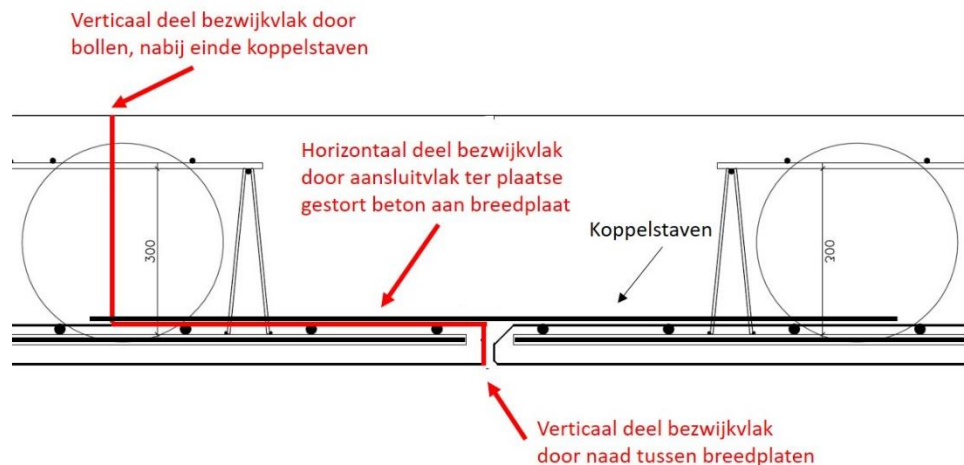
Figuur 6.8: Schematische weergave van het bezwijkvlak van vloer 4 nabij naad 3, tussen de naden E en F

- Over het gedeelte van naad A tot aan naad D lag naad 3 van vloer 4 volledig onder de vloeren 2 en 3, waardoor over dit deel geen informatie is verkregen.
- Van naad D tot aan naad E was alleen de onderrand van de breedplaat ter plaatse van naad 3 zichtbaar (foto A.22).
- Van naad E tot naad F was het bezwijkvlak over een groot deel van de lengte zichtbaar (foto A.24 en A.30). Dat bezwijkvlak verliep, van onder naar boven, als volgt (figuur 6.8):
 - Eerst verticaal in naad 3 tussen de breedplaten.
 - Dan horizontaal naar voren (richting naad 4), via het aansluitvlak van het ter plaatse gestorte beton aan de breedplaat, tot in de eerste bollenrij na de tralieligger.
 - Tot slot, aan het uiteinde van het horizontale deel, verticaal omhoog door het ter plaatse gestorte beton.

Op basis van het verloop van het bezwijkvlak in de delen van vloer 2 en 4, zoals hiervoor beschreven, wordt het aannemelijk geacht dat in het deel van vloer 4 tussen de naden A en E sprake is van eenzelfde bezwijkvlak.

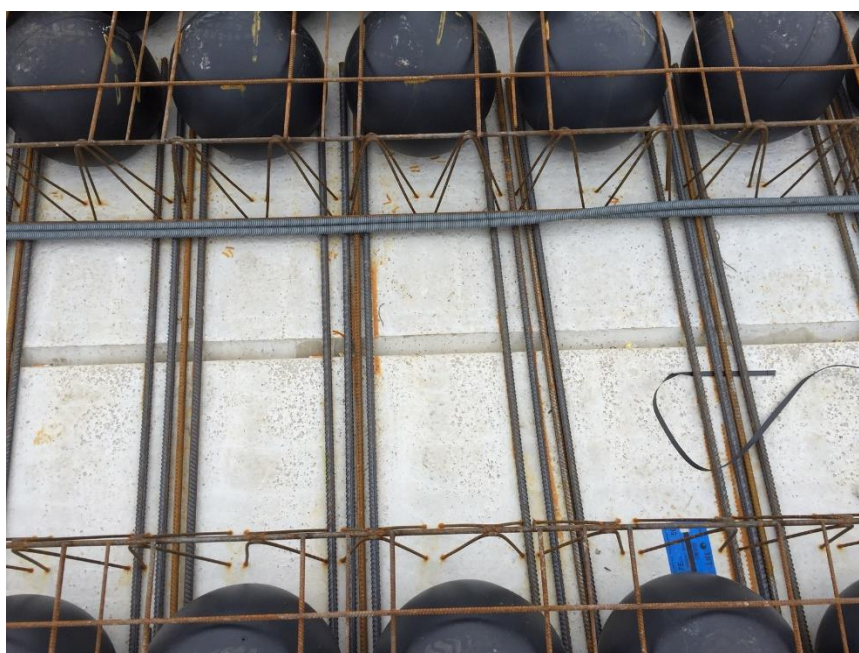
Figuur 7.2: Voorbeeld mogelijkheden voor plaatsing koppelstaven en daarbij optredende mogelijke gebundelde plaatsing (foto gemaakt op 7 oktober 2016 in het onderhavige gebouw)

Uitgaande van een maximale boldiameter in het beton van 199 mm (zie 7.3 voor bepaling hiervan), en een hart op hart plaatsing van de bollen van 400mm, is er effectief $400-199 = 201$ mm over om maximaal 4 staven $\varnothing 16$ te plaatsen. Bij volledige vrijheid over deze breedte is de ruimte tussen de staven gelijk aan $(201-4*16)/3 = 46$ mm. In werkelijkheid is de ruimte nog wat kleiner daar de staven en de bol elkaar niet op de breedplaat maar iets hoger raken, waar de ruimte tussen de bollen kleiner is. Zoals in figuur 7.2 te zien kan door de locatie van de tralieliggers niet altijd een gelijke verdeling van de staven plaatsvinden. In dergelijke gevallen zal de onderlinge afstand van de staven zodoende niet voldoen aan de eisen uit art. 8.2 (2) van NEN-EN 1992-1-1. Er is dus, al naar gelang het aantal staven en de plaats van de tralies, wel of geen sprake van gebundelde staven. Daar alle koppelstaven dezelfde lengte hebben dient voor de bepaling van de benodigde verankeringslengte bij bundeling uitgegaan te worden van de gelijkwaardige bundeldiameter \varnothing_n .

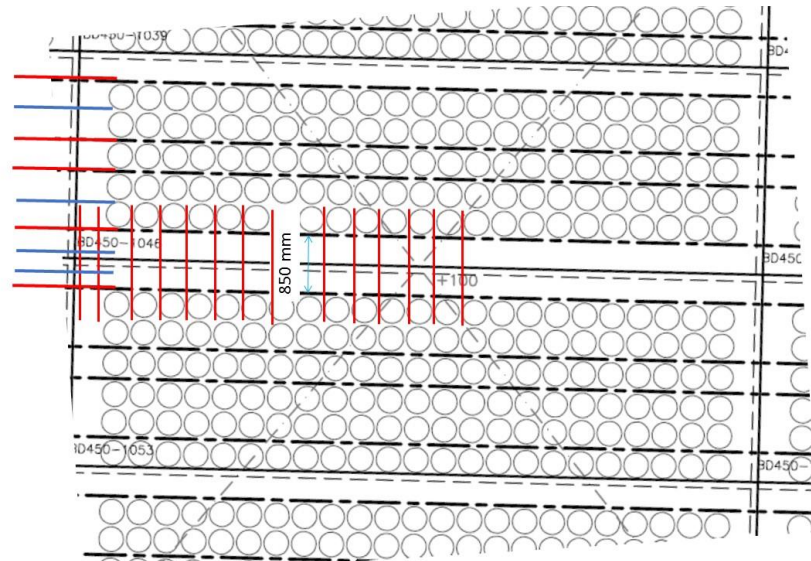
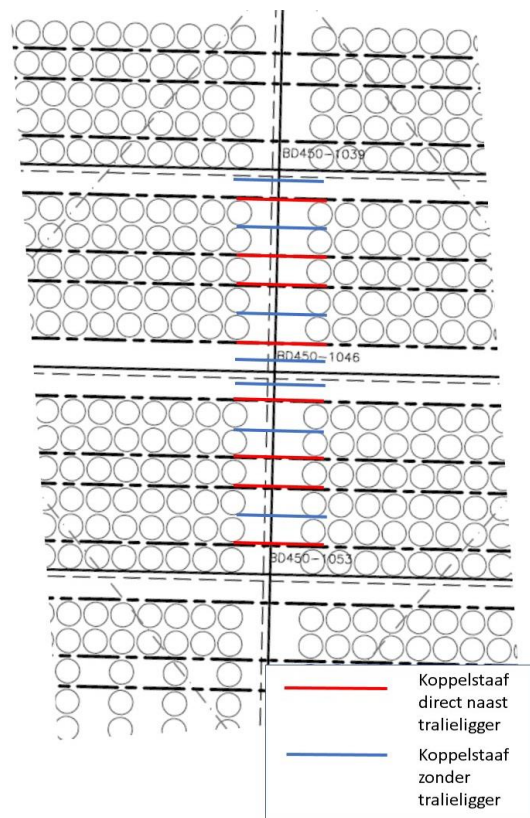
In de figuren 7.4 en 7.5 is voor een deel van het bezwiken gebied ter plaatse van naad 3 schematisch aangegeven hoe de koppelstaven geplaatst zijn t.o.v. de tralieliggers. Voor de kopse kanten van de breedplaat wordt dan duidelijk dat de tralieliggers niet effectief zijn voor alle koppelstaven. De met blauw gemarkeerde staven in figuur 7.4 en 7.5 betreffen koppelstaven waarvoor geen bijdrage door tralieliggers in de overdracht van de kracht naar de onderliggende breedplaat in rekening gebracht kan worden. Dit door de afstand tot de koppelstaven te groot is. Voor de naden evenwijdig aan de hoofddraagricting van de vloer is het dan de vraag wat de maximale capaciteit van de koppelstaven is. Als de blauwe staven hun maximum bereiken en de verbinding faalt, zal dit vermoedelijk ook leiden tot bezwijken van de andere koppelstaven daar de spanning hierin verdubbelt. Dit zal bij de toetsing van deze aansluitvlakken nader worden beschouwd.

Figuur 7.4: Schematische weergave plaatsing koppelstaven (een gekleurde lijn geeft een set van staven weer) in relatie tot bollen en tralieliggers (streep-stip lijn)

Figuur 7.5: Plaatsing koppelstaven in naden evenwijdig aan hoofddraagrichting

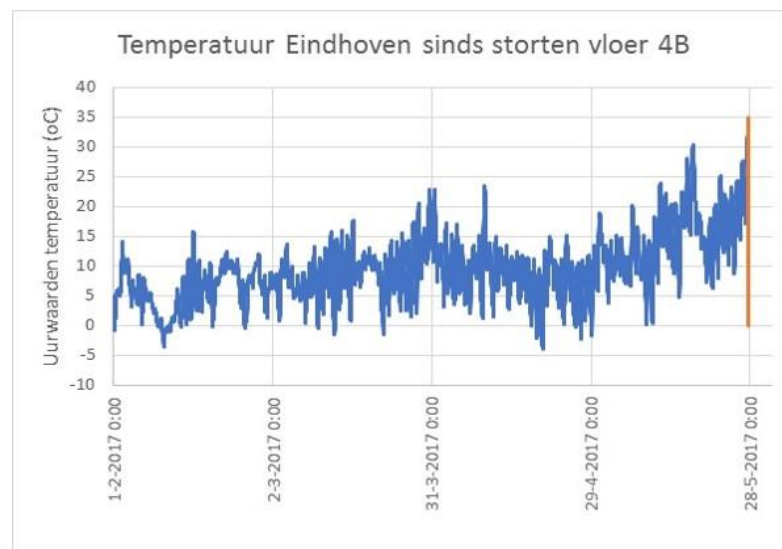
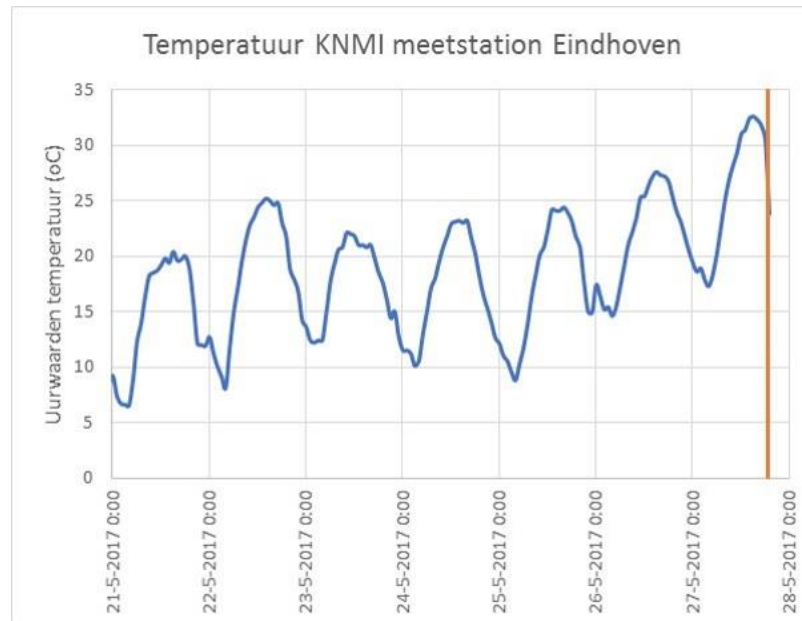
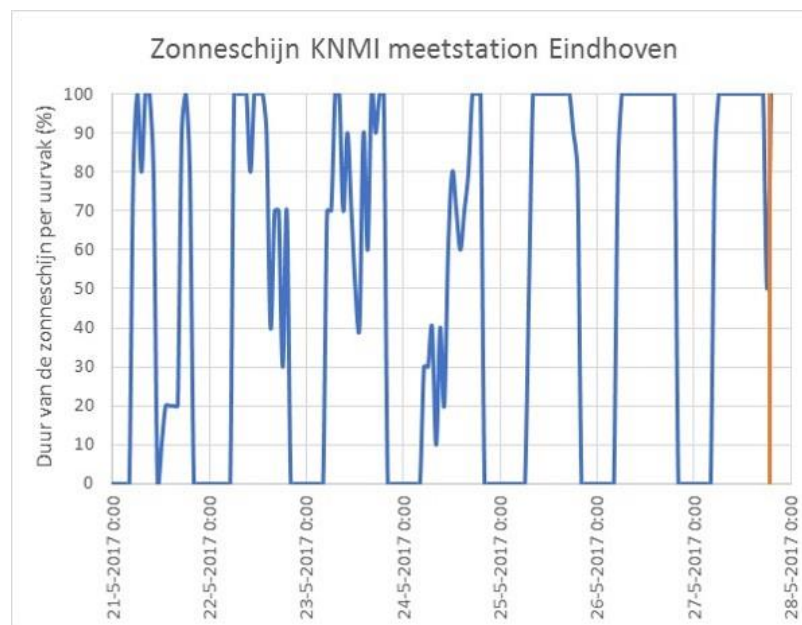
Uit de constructieve analyse, zoals weergegeven in hoofdstuk 7, volgt dat de combinatie van het eigen gewicht van de constructie én de hiervoor genoemde temperatuursgradiënt vrijwel zeker de oorzaak is geweest van de instorting. Voor die temperatuursgradiënt geldt dat de situatie op 27 mei 2017 het meest ongunstig is geweest sinds het storten van vloer 4: hoogste omgevingstemperatuur en vrijwel de gehele dag zon. Daarmee is dit vrijwel zeker de trigger geweest voor het bezwijken van vloer 4.

Samenvattend volgt uit het voorgaande dat de temperatuurseffecten vrijwel zeker de trigger zijn geweest die ervoor heeft gezorgd dat vloer 4 op 27 mei 2017 is bezweken.
