TNO-rapport**TNO 2017 R11127****Onderzoek naar de technische oorzaak van
de gedeeltelijke instorting van de in aanbouw
zijnde parkeergarage P1 Eindhoven Airport****Technical Sciences**Van Mourik Broekmanweg 6
2628 XE Delft
Postbus 49
2600 AA Delftwww.tno.nl

Datum	22 september 2017
Auteur(s)	Ir. H. Borsje Ir. G.G.A. Dieteren
Exemplaarnummer	0100308661
Oplage	
Aantal pagina's	104 (incl. bijlagen)
Aantal bijlagen	
Opdrachtgever	Eindhoven Airport Drs. J. Meijs Luchthavenweg 13 5657 EA Eindhoven
Projectnaam	MPB Eindhoven Airport
Projectnummer	060.29207/01.01

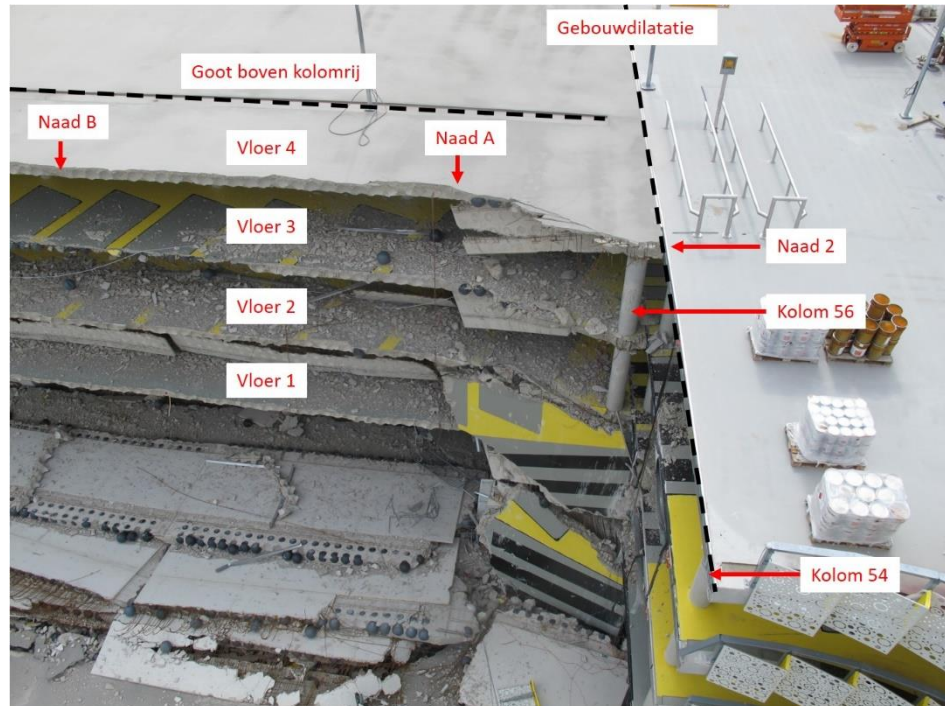
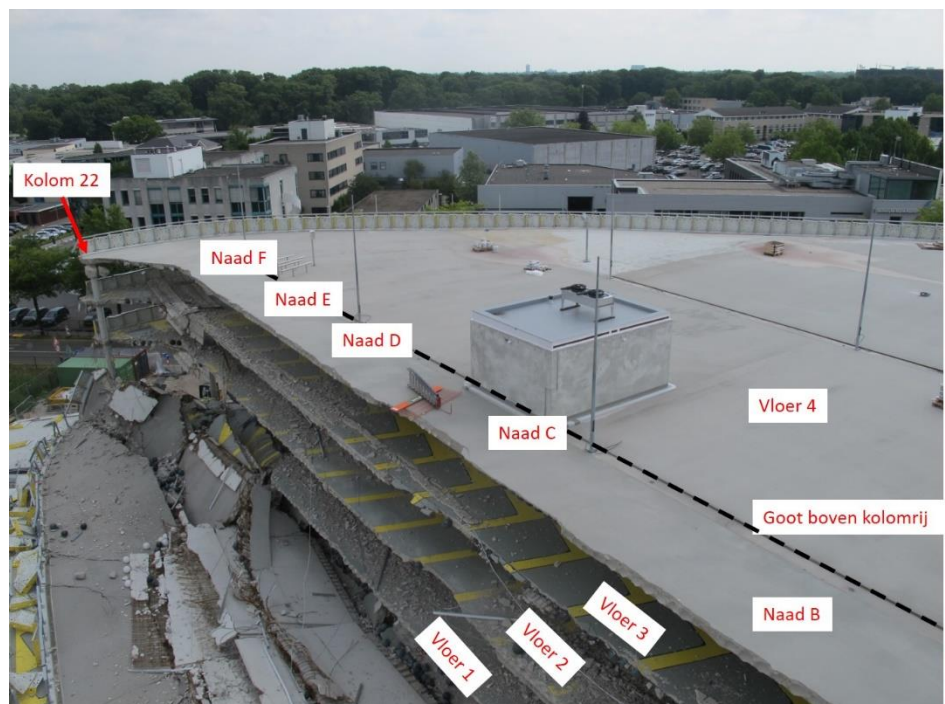
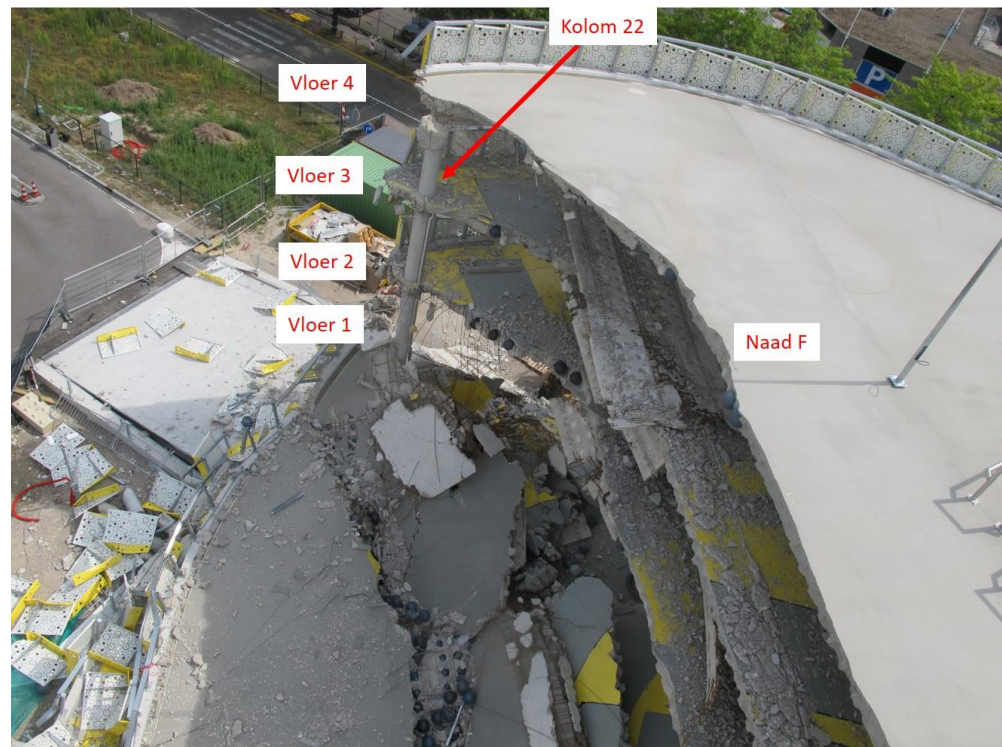
Foto A.1: Begrenzing van de instorting aan de bovenzijde van vloer 4

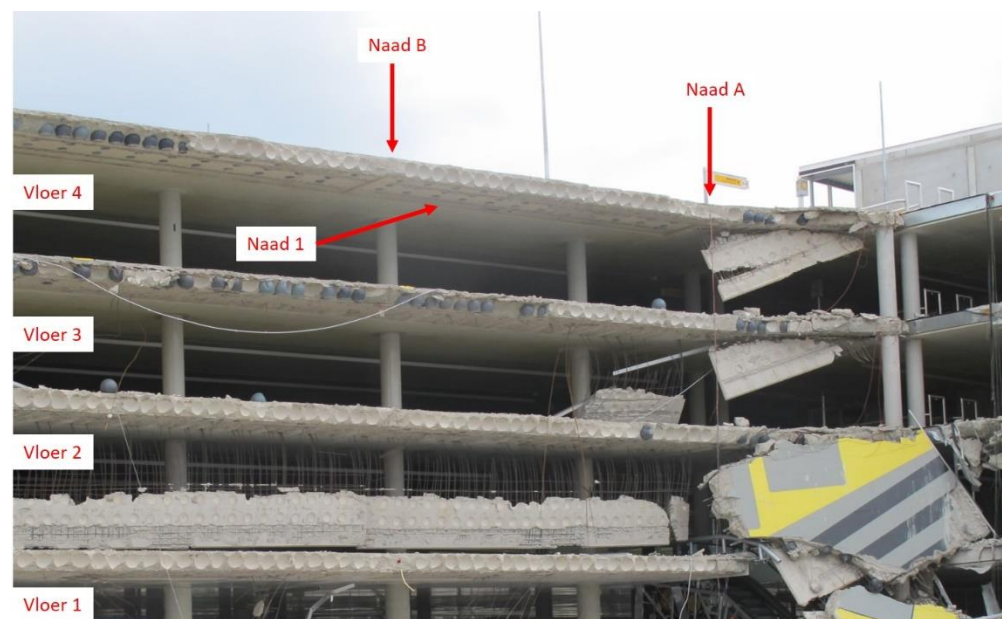
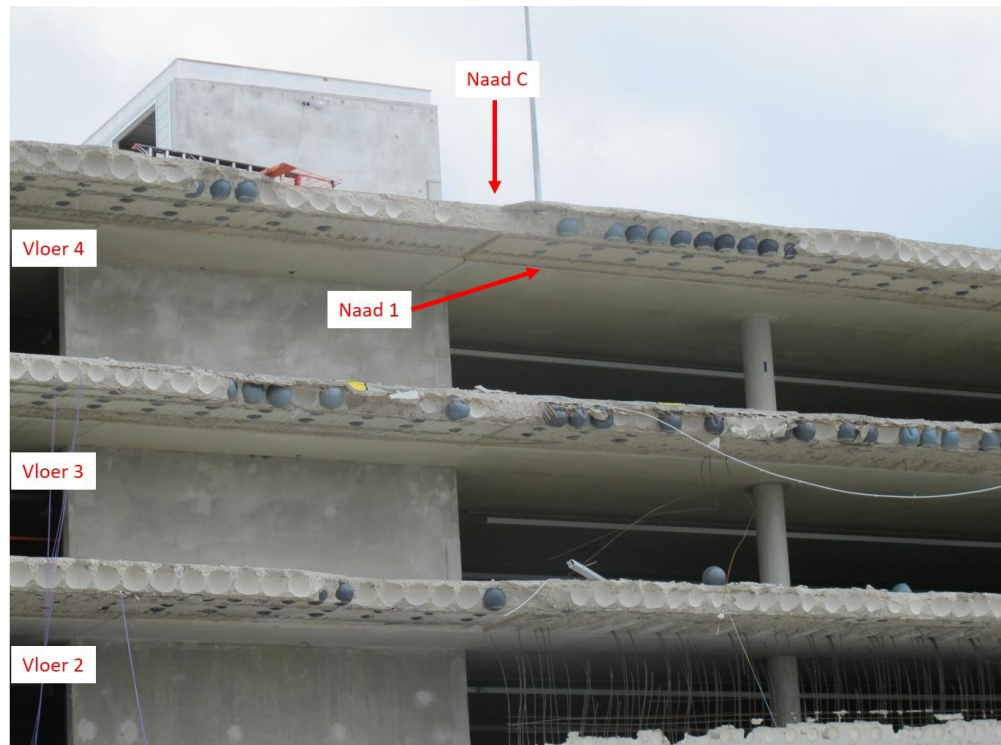
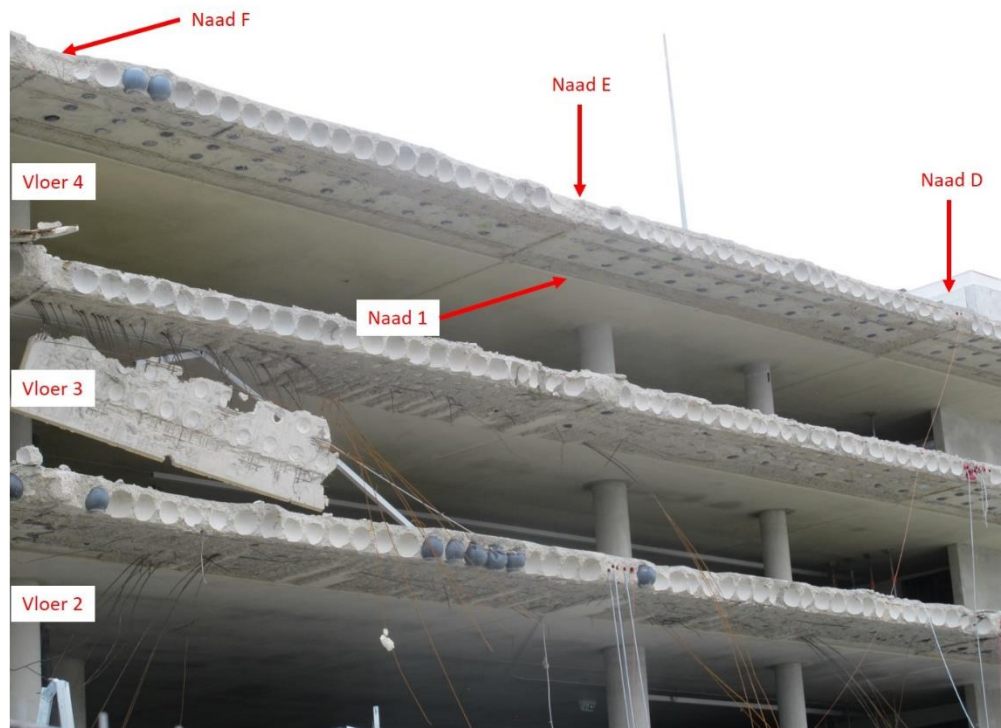
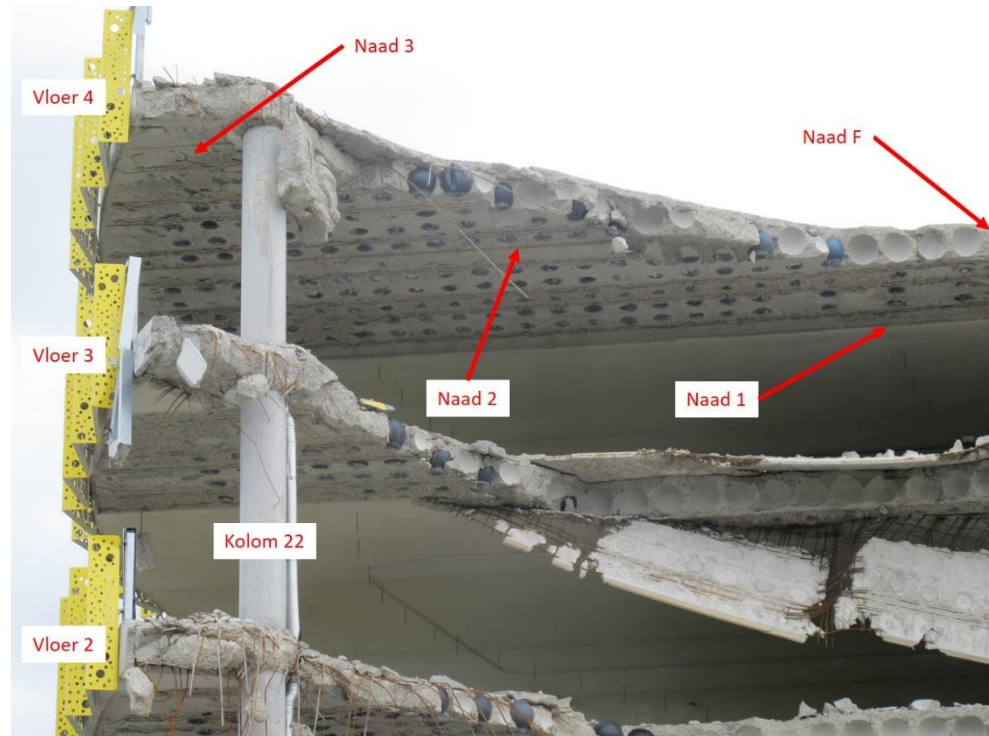
Foto A.4: Begrenzing van de instorting aan de onderzijde van vloer 4

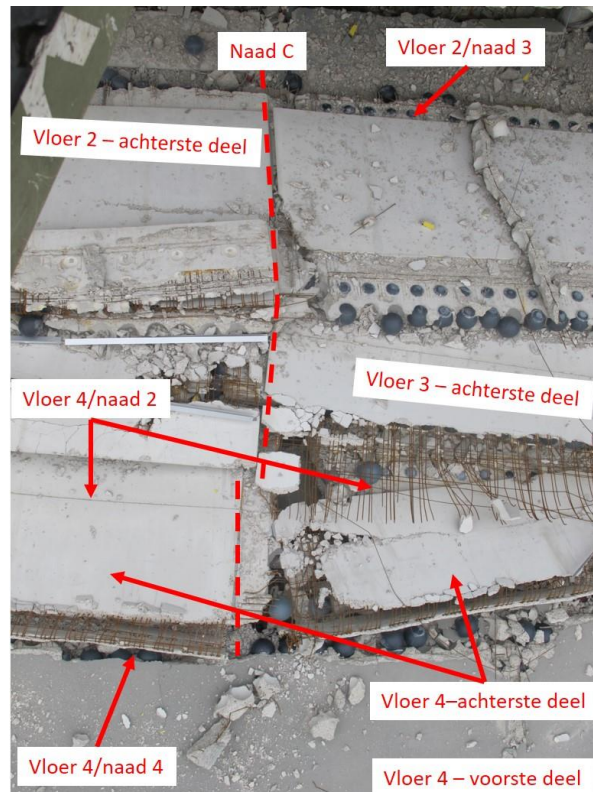
Het achterste deel van vloer 4 vertoont bezwijkvlakken in breedterichting, ter plaatse van naad C (foto A.15 en A.16), naad D (foto A.19 en A.20) en naad E (foto A.23). Nabij naad B is in het ter plaatse gestorte beton mogelijk wel een scheur in breedterichting aanwezig, maar geen bezwijkvlak (foto A.13).

- Nabij naad B is mogelijk wel een scheur aanwezig, maar geen bezwijkvlak (foto A.13). Tussen de vloerdelen aan beide zijden van naad B is geen ruimte aanwezig.
- Nabij de naden C en D is een bezwijkvlak aanwezig en liggen de vloerdelen aan beide zijden van de naden enigszins uit elkaar (foto A.15 en A.16).
- Nabij naad E ligt het vloerdeel aan de rechter zijde van de naad tegen het vloerdeel aan de linker zijde van de naad (foto A.23).

Foto A.15: Overzicht van het ingestorte deel ter plaatse van naad C

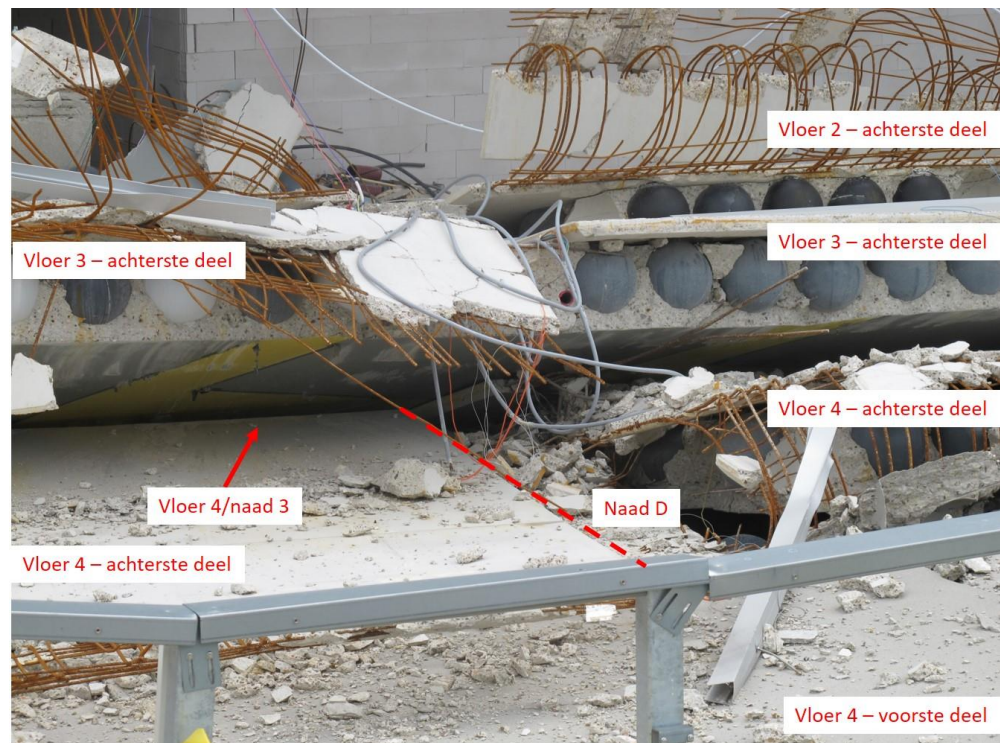
- Over het gedeelte van naad A tot aan naad D lag naad 3 van vloer 4 volledig onder de vloeren 2 en 3, waardoor over dit deel geen informatie is verkregen.
- Van naad D tot aan naad E was alleen de onderrand van de breedplaat ter plaatse van naad 3 zichtbaar (foto A.22).
- Van naad E tot naad F was het bezwijkvlak over een groot deel van de lengte zichtbaar (foto A.24 en A.30). Dat bezwijkvlak verliep, van onder naar boven, als volgt (figuur 6.8):
 - Eerst verticaal in naad 3 tussen de breedplaten.
 - Dan horizontaal naar voren (richting naad 4), via het aansluitvlak van het ter plaatse gestorte beton aan de breedplaat, tot in de eerste bollenrij na de tralieligger.
 - Tot slot, aan het uiteinde van het horizontale deel, verticaal omhoog door het ter plaatse gestorte beton.

Foto A.22: Overzicht van het ingestorte deel ter plaatse van naad D

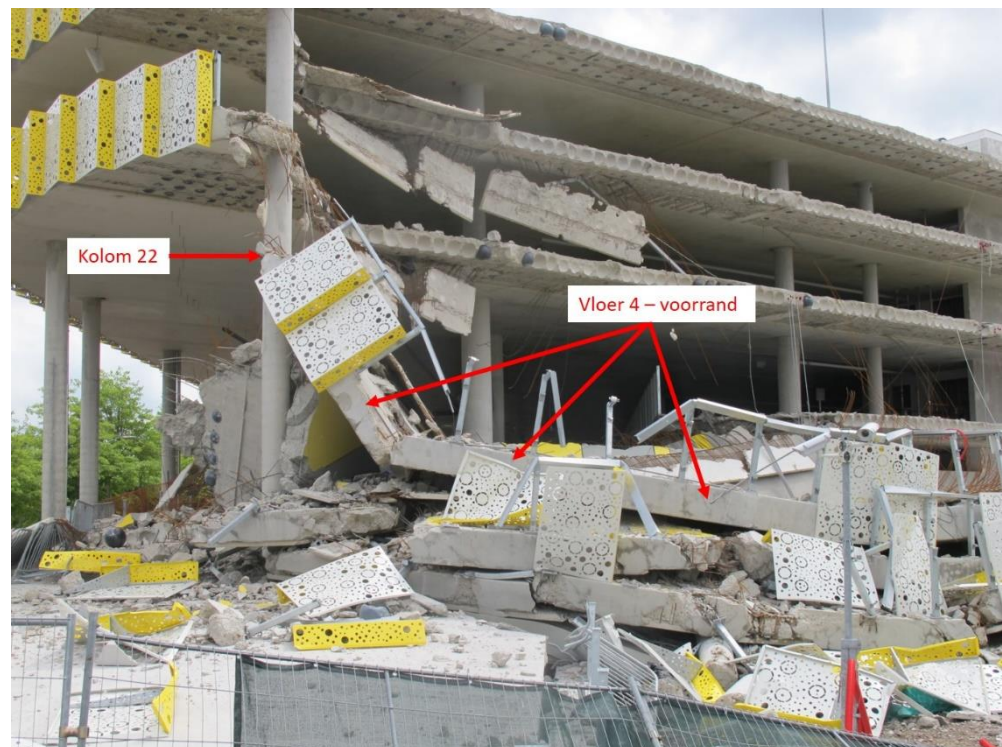
Foto A.29: Overzicht van het ingestorte deel aan het linker uiteinde

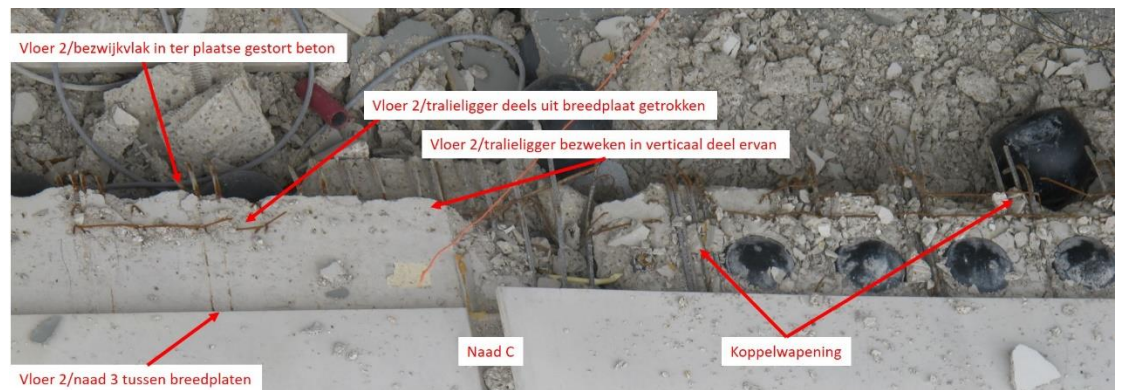
Foto A.34: Vloer 2 – detail van bezwijkvlak nabij naad 3
