Praktijkvoorbeeld proefbelastingen nieuwbouw met vizels

Proefbelastingen breedplaatvloeren 2

Beschrijving project

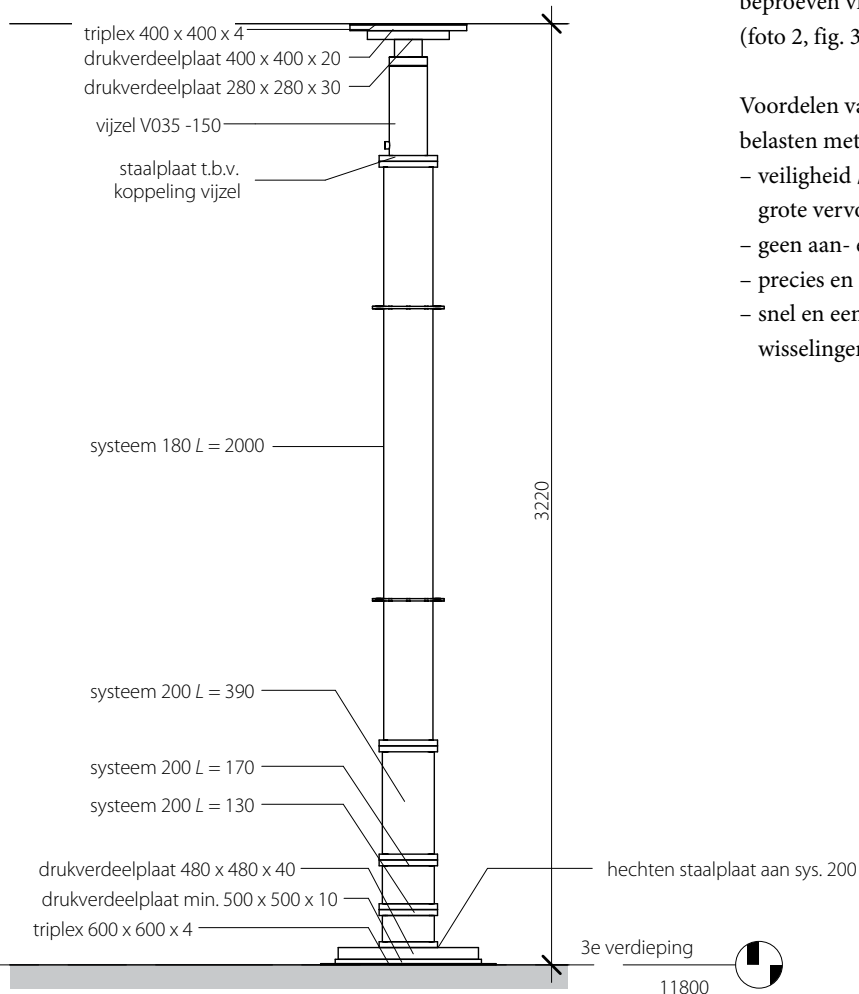
- 2 Vijzels tijdens proefbelasting
- 3 Zijaanzicht van vijzel tussen twee vloeren, met drukverdeelplaten
bron: Civiele technieken deBoer bv
- 4 Belasting vijzels
- 5 Momentenverloop zonder vijzels (a), met vijzels (b) en vervorming door vijzels (c)
- 6 Ballast op vierde verdiepingvloer (contragewicht voor opwaartse vijzelkracht)

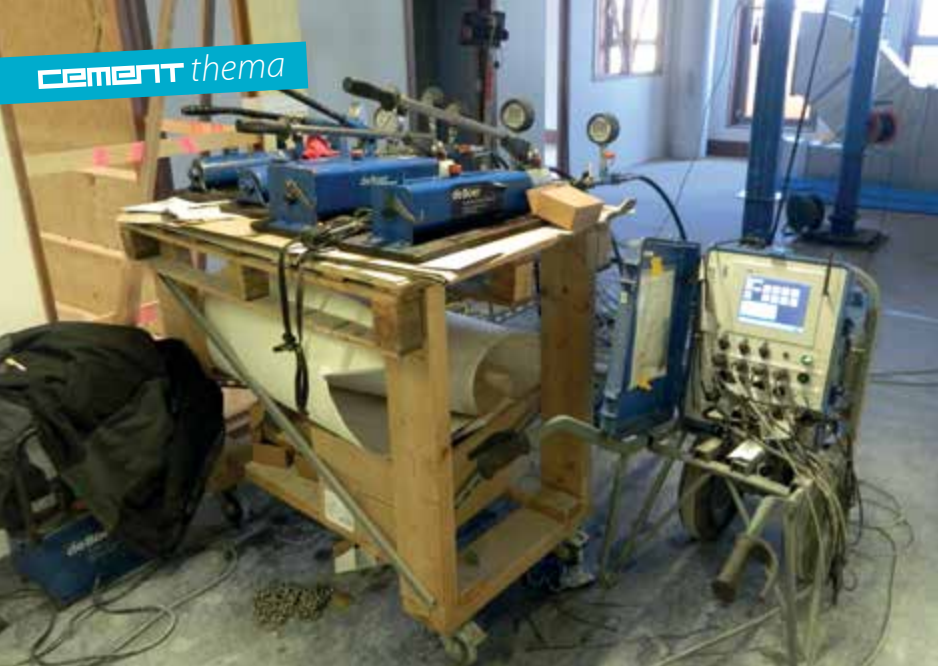
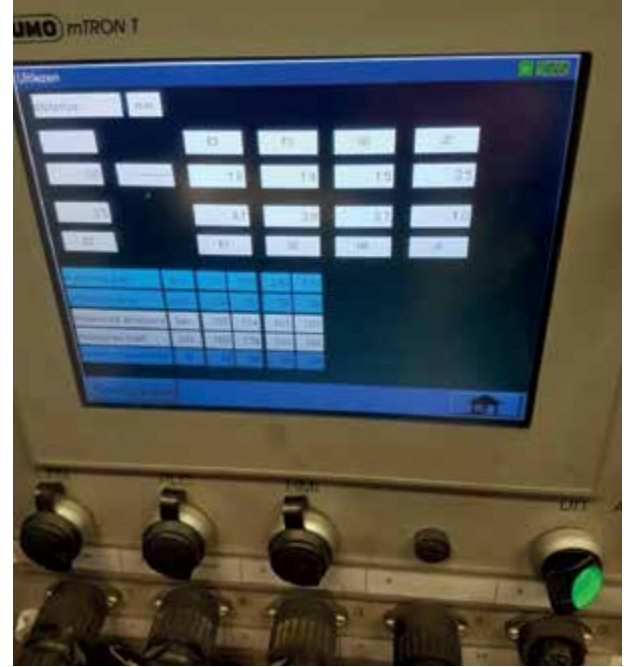
- 7 Vijzelpompen (a) en afleesscherm vijzelkrachten (b)
bron foto 7b: *Civiele technieken deBoer bv*
- 8 Schema met vijzelposities en indeling vijzels in vier verschillende groepen
bron: *Civiele technieken deBoer bv*
- 9 Inductiescheurmeter en tape waarmee delaminatie is aangegeven
bron: *Nebest B.V.*
- 10 LLS-sensor (bleek niet geschikt) en richtpunt theodoliet
bron: *Nebest B.V.*
- 11 Last-verplaatsingsdiagram: vijzelkracht (oranje lijn) en vervormingen uitgezet in de tijd
bron: *Civiele technieken deBoer bv*
